## Málefni: Kolviðarhólslína 1 – frekara viðhald við útfærslu verkefnis

Landsnet hyggst að hluta til endurnýja Kolviðarhólslínu 1 milli Kolviðarhóls og Geitháls. Vísað er í áður framlögð gögn með fyrirspurn um matsskyldu, og lauk með ákvörðun Skipulagsstofnunar dags. 14. maí 2021, um að framkvæmdin væri ekki matsskyld. Síðar sendi Landsnet með viðbótarupplýsingar til Skipulagsstofnunar vegna breytinga á framkvæmdinn í tölvupósti dags. 5. apríl 2022, sem Landsnet taldi óverulegar og ekki væri þörf á nýrri fyrirspurn um matsskyldu. Skipulagsstofnun sendi svar dags. 8. apríl 2022. Þar sem fallist var á niðurstöðu Landsnets. Þar sem síðar hefur verið ákveðið að ganga lengra í viðhaldi mannvirkja línunnar telur Landsnet rétt að upplýsa Skipulagsstofnun um þær framkvæmdir.

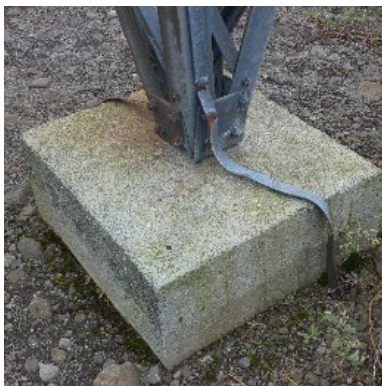
**Flokkur 1:** Viðhaldspörf innan 30 ára.

**Ástand:** Ekkert sér á undirstöðu. Nýlegar eða nýbúið að gera við þær.

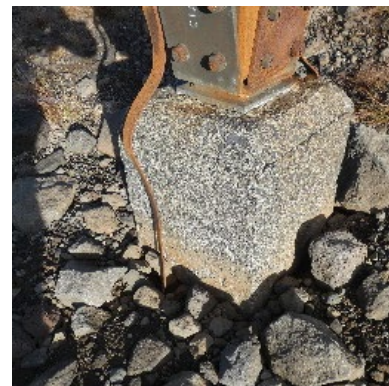
**Flokkur 2:** Viðhaldspörf innan 20 ára.

**Ástand:** Veðraðar en engin sprungumyndun hafin, smá útfellingar.

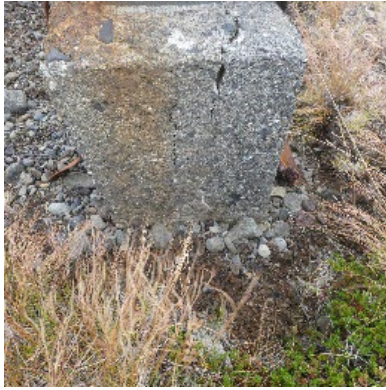
**Flokkur 3:** Viðhaldspörf innan 10 ára.

**Ástand:** Sjáanlegar sprungur og/eða horn farin að brotna af undirstöðutopp.

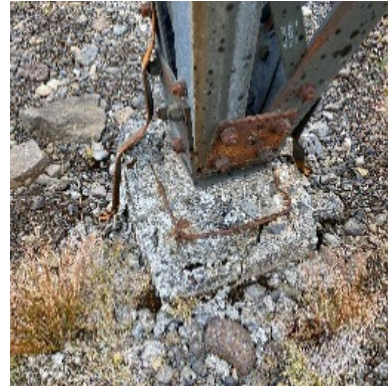
**Flokkur 4:** Viðhaldspörf innan 2-5 ára.

**Ástand:** Undirstöðutoppur farinn að brotna og sprungur víða, farið að sjást í járnbindingu undirstöðu.

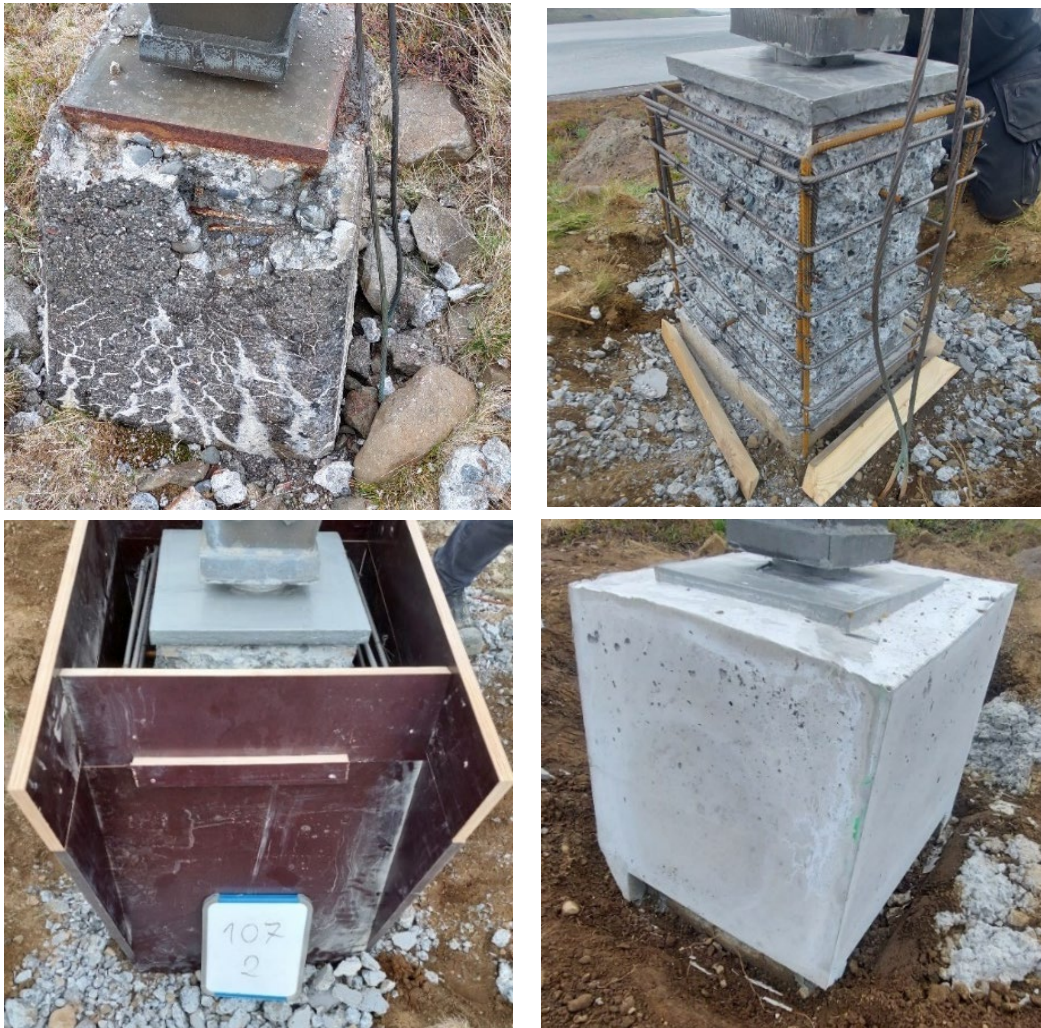
**MYND 1** Viðgerð á frostskegmdri undirstöðu í BR1. Framkvæmd með mastur uppistandandi.

Sumar undirstöður er unnt að gera við með mastur uppistandandi en aðrar þarf að gera þegar búið er að fjarlægja mastur af undirstöðu. Viðgerðir undirstaða kalla á að grafið sé frá þeim, slegið upp mótum ónýtt yfirborð undirstöðu brotið og hreinsað. Eftir að búið er að slá upp mótum þarf að koma fyrir bendistáli og loks steinsteypu. Þegar steypan hefur fengið að harðna, er hægt að taka mót frá og fylla aftur að undirstöðunni með aðfluttu efni og/eða uppgröfnu. Til viðbótar við viðgerðir á undirstöðum, þyrfti að sjóða framlengingu á alla undirstöðubolta til að ný möstur geti staðið á þeim. Það helgast af því að undirstöðuboltinn er of stuttur fyrir stállegu sem sett er undir mastursfætur nýrra mastra. Myndirnar hér á eftir sýna ferlið eins og það myndi vinnast.
