DIGRANES Í KÓPAVOGI
TRADARREITUR B29
ÁÐUR ÁLFTRÖÐ 1-7 OG SKÓLATRÖÐ 2-8

HÚSAKÖNNUN
NÓVEMBER 2019

Húsakönnun þessi greinir ferli og gerð einstakra húsa á Álfröð og Skólatröð í Kópavogi. Um er að ræða reit sem skipt er í átta lóðir með átta íbúðarhúsum.

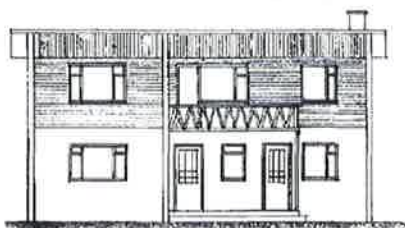
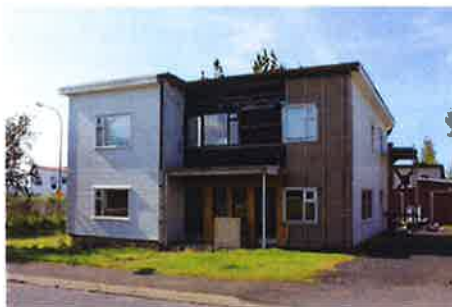
Álftröð 1 árið 2019 (Ljósmynd T.ark)

Upprunalegt útlit (Af teikningavef)

Álftröð 1 var byggt árið 1958 af Kristjáni Guðmundssyni trésmið. Húsið var teiknað fyrir Kristjönu Hallgrímsdóttur. Húsið er steinsteypt að hluta og klætt með viðarklæðningu.

Árið 1962 bættist við bílskúr á lóðinni og blómaskáli árið 1987. Hönnuður breytinga var Rögnvaldur Þorkelsson, verkfræðingur. Húsinu hefur verið illa viðhaldið. Klæðning er að hluta til rifin, svalir brotnar og þakkantur í slæmu ástandi. Upprunalegum gluggum hefur verið skipt út að hluta með nokkrum breytingum.

| Listrænt gildi / Byggingarlist: | Lágt | Með viss einkenni funkishúss og form hússins hefur haldið sér. |
| Menningarsögulegt gildi: | Lágt | Hefur alla tíð verið íbúðarhús að vitað sé. |
| Umhverfisgildi: | Lágt | Húsið hefur látið á sjá og er ekki prýði á áberandi stað í götumyndinni. |
| Upprunalegt gildi: | Lágt | Gluggum og klæðningu hefur verið skipt út sem hefur áhrif á uppbot hússins í upprunalegri mynd. |
| Tæknilegt ástand: | Lágt | Húsið er í slæmu ásigkomulagi. |
| Varðveislugildi: | Lágt | Ekki gerð tillaga að sérsökum verndunarákvæðum. |

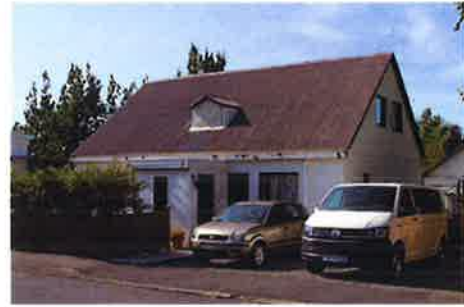
Álftröð 3 árið 2019 (Ljósmynd T.ark)

Upprunalegt útlit (Af teikningavef)

Bílskúr og minni viðbyggingu er bætt við húsið 1972 samkvæmt teikningum og anddyri stækkað sömuleiðis. Hliðarhurð við anddyri hefur verið skipt út fyrir glugga. Húsið hefur líklegast verið hlaðið og þússað en hefur seinna verið klætt að utan með lóðréttum timburpanelum. Þak virðist með upprunalegri bárujárnsklæðningu. Húsið er í frekar lélegu ásigkomulegi og lokað hefur verið fyrir glugga í risi.

| Listrænt gildi / Byggingarlist: | Lágt | Nokkuð dæmigert hús frá 6. áratugnum. |
| Menningarsögulegt gildi: | Lágt | Húsið hefur alla tíð verið íbúðarhús að vitað sé. |
| Umhverfisgildi: | Miðlung | Hluti af núverandi götmynd Álftraðar. |
| Upprunalegt gildi: | Miðlung | Grunnform hússins hefur haldið sér en anddyri breytir upprunalegu útliti töluvert sem og seinni tíma timburklæðning. |
| Tæknilegt ástand: | Lágt | Húsið er í frekar slöku ásigkomulagi og lokað hefur verið fyrir hluta glugga í risi. |
| Varðveislugildi: | Lágt | Ekki er gerð tillaga að sérstökum verndarákvæðum. |

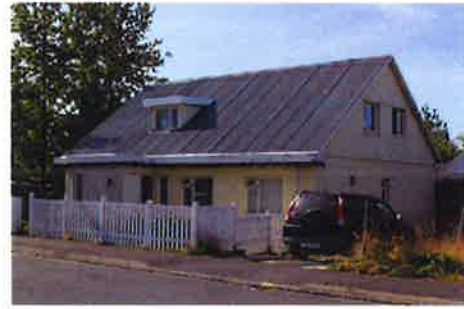
Álftröð 5 árið 2019. (Ljósmynd T.ark)

Útlit með viðbyggingu (Af teikningavef)

Húsið er upprunalega steinhús og þússað en seinna klætt utan með plastklæðingu. Milligólf er úr timbri.

Viðbygging er létt timburbygging. Bílageymslu er bætt við húsið í júlí 1978 og er hún teiknuð af Úlrik Arthúrssyni arkitekt árið 1974.

Árið 1989 er húsinu breytt í tvær íbúðir, efri og neðri hæð. Einar Ragnarsson tæknifræðingur er skráður fyrir þeim breytingum.

| Listrænt gildi / Byggingarlist: | Lágt | Nokkuð dæmigert hús frá 6. áratugnum. |
| Menningarsögulegt gildi: | Lágt | Húsið hefur alla tíð verið íbúðarhús svo vitað sé. |
| Umhverfisgildi: | Miðlungs | Hluti af núverandi götumynd Álftraðar. |
| Upprunalegt gildi: | Lágt | Grunnform hússins hefur haldið sér að mestu fyrir utan plastklæðingu sem hefur nokkur áhrif á upprunalegt útlit. |
| Tæknilegt ástand: | Miðlungs | Húsinu hefur verið þokkalega viðhaldið en þarfnast nokkurs viðhalds. |
| Varðveislugildi: | Lágt | Ekki gerð tillaga að sérstökum verndarákvæðum. |

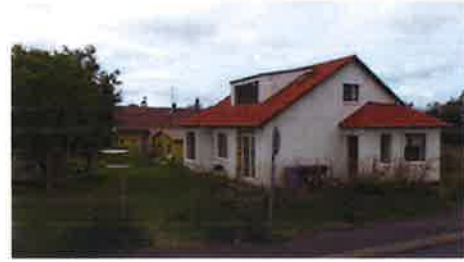
Álftröð 7 árið 2019. (Ljósmynd T.ark)

Upprunalegt útlit (Af teikningavef)

Grunnform hússins hefur haldið sér að mestu en gluggi í stofu hefur verið stækkaður og árið 2002 er tveimur kvistum bætt við í risi.

Bílskúr er síðan byggður á lóðinni árið 1960.

Húsið hefur seinna verið klætt með áklæðningu og þaki hefur verið breytt úr valmaþaki í mænisþak.

Þá hefur kvisti verið bætt við á framhlið og bakhlið hússins.

Skorsteinn hefur verið fjarlægður.

| Listrænt gildi / Byggingarlist: | Lágt | Byggingarstíll dæmigerður frá 6. áratugnum. |
| Menningarsögulegt gildi: | Lágt | Húsið hefur alla tíð verið íbúðarhús að vitað sé. |
| Umhverfisgildi: | Miðlungs | Lítið. Stundur nokkuð berangurslegt og hefur lítið vægi í götumynd. |
| Upprunalegt gildi: | Lágt | Grunnform hússins er mestmegnis óbreytt og gluggar sömuleiðis, fyrir utan stækkun á stofuglugga. Kvistir bætast við á þaki á norður og suðurhlið hússins. Skorsteinn hefur verið fjarlægður. |
| Tæknilegt ástand: | Lágt | Viðhaldi er ábótavant. Málning flögnuð og þakkantur siginn að hluta. |
| Varðveislugildi: | Lágt | Ekki er gerð tillaga að sérstökum verndarákvæðum |

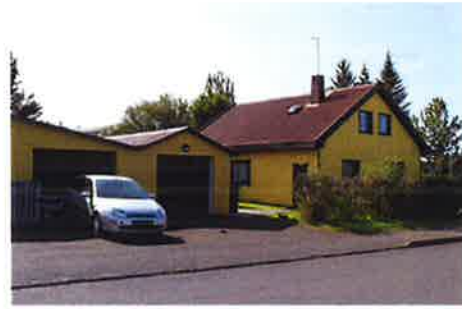
Skólatröð 8 árið 2019. (Ljósmynd T.ark)

Upprunalegt útlit (Af teikningavef)

Húsið hefur að mestu haldið upprunalegu formi sínu en kvistur hefur verið settur á þakið vestanmegin.

Gluggar hafa verið endurnýjaðir og nýr þakkantur verið byggður.

Þá hefur húsið sem líklega var slétt múrhúðað verið klætt með gulri plastklæðningu.

Bílskúr er byggður á lóðinni 1957 samkvæmt þjóðskrá en seinna verið byggt við hann en seinna verið bætt við tveimur til viðbótar, allir sambyggðir.

| Listrænt gildi / Byggingarlist: | Lágt | Húsið einkennist af byggingarstíl 6. áratugarins. |
| Menningarsögulegt gildi: | Lágt | Hefur alla tíð verið íbúðarhús að vitað sé. |
| Umhverfisgildi: | Miðlungs | Hluti af götumynd Álftraðar og Skólatraðar. |
| Upprunalegt gildi: | Lágt | Húsið hefur misst nokkuð af upprunalegu útliti sínu. Það hefur verið klætt að utan með plastklæðningu og breiðir þakkantar eru áberandi. Þá hefur kvisti verið bætt á þakið aðkomumegin. Þrefaldur bílskúr er |
| Tæknilegt ástand: | Miðlungs | Húsinu er ágætlega við haldið og snyrtilegt í umhverfi sínu. |
| Varðveislugildi: | Miðlungs | Ekki er gerð tillaga að sérstökum verndarákvæðum. |

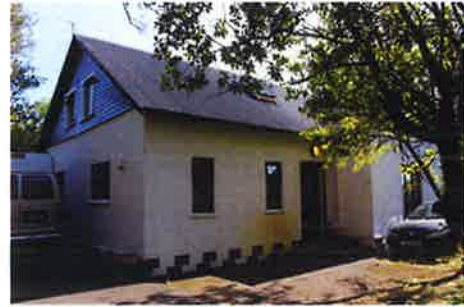
Skólatröð 6 árið 2019. (Ljósmynd T.ark)

Upprunalegt útlit (Af teikningavef)

Álftröð 6 var byggt 1952 og hefur að mestu leyti haldið útliti sínu. Húsið er slétt þússað og gluggar í sinni upprunalegri mynd. Rís hefur verið timburklætt en þakgerð haldið sér.

Bílskúr er byggður á lóðinni árið 1967.

Þess má geta að húsin á Skólatröð 6 og 8 eru byggð eftir eins teikningum.

Húsið stendur innarlega á lóð og að mestu hulið gróðri og er því fyrir vikið ekki áberandi í götmyndinni.

| Lístrænt gildi / Byggingarlist: | Lágt | Dæmigerður byggingarstíll frá 6. áratugnum. |
| Menningarsögulegt gildi: | Lágt | Hefur alla tíð verið íbúðarhús svo vitað sé. |
| Umhverfisgildi: | Lágt | Ekki áberandi hluti af götmyndinni. |
| Upprunalegt gildi: | Miðlung | Grunnform hússins hefur haldið sér sem og þakgerð og gluggar. Rís hefur verið timburklætt. |
| Tæknilegt ástand: | Miðlung | Húsið virðist í ágætu ásigkomulagi. |
| Varðveislugildi: | Lágt | Ekki gerð tillaga að sérstökum verndunarákvæðum. |

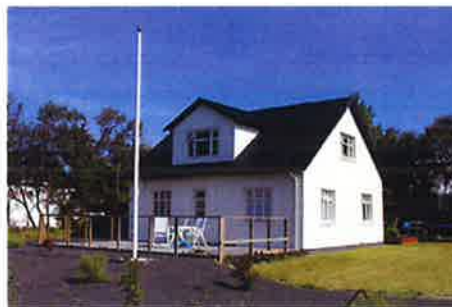
Skólatröð 4 árið 2019. (Ljósmynd T.ark)

Upprunalegt útlit (Af teikningavef)

Húsið er teiknað fyrir Svein Halldórsson árið 1950. Þó nokkrar breytingar hafa verið gerðar á húsinu. Stór kvistur hefur bæst við risið að vestanverðu, gluggum hefur verið skipt út og gluggapóstum fjölgað. Þá hefur húsið verið klætt með lóðréttri plastklæðningu og þakskífum verið skipt út fyrir bárujárnið. Engin viðbygging er við húsið.

| Listrænt gildi / Byggingarlist: | Lágt | Húsið hefur dæmigerðan byggingarstíl 6. áratugarins. |
| Menningarsögulegt gildi: | Lágt | Húsið hefur alltaf verið íbúðarhús að vitað sé. |
| Umhverfisgildi: | Miðlungs | Hluti af götummynd Skólatraðar. |
| Upprunalegt gildi: | Lágt | Húsið er nokkuð breytt frá upprunalegu útliti sínu. Nýr kvistur setur sterkan svip á húsið en plastklæðning dregur reisninni. |
| Tæknilegt ástand: | Miðlungs | Húsinu virðist nokkuð vel við haldið en lóð er frekar berangursleg og og styrkir ekki götummyndina. |
| Varðveislugildi: | Lágt | Ekki er gerð tillaga að sérstökum verndunarákvæðum. |

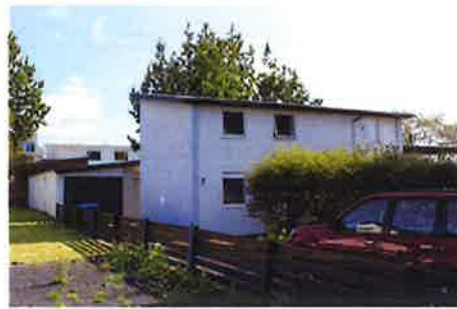
Skólatröð 2 árið 2019. (Ljósmynd T.ark)

Upprunalegt útlit (Af teikningavef)

Skólatröð 2 var teiknað af Herði Björnssyni byggingatæknifræðingi árið 1951 sem þar bjó og rak sína eigin teiknistofu. Nokkuð hefur verið byggt við húsið í gegnum tíðina s.s. nýtt anddyri, gróðurskáli og bílskúr var byggður ásamt geymslu árið 1955 (árið 1960 samkv. Þjóðskrá). Í dag er þarna engin starfsemi, eingöngu íbúðarhús.

Húsið stendur innarlega á lóð, umvafið gróðri og ekki áberandi í götumyndinni.

Húsið er talsvert breytt frá upprunalegu útliti. Fyrir utan viðbyggingar þá eru núverandi gluggar, sem áður settu svip á húsið, allir póstalausir.

Þá hefur húsið verið klætt að hluta með hvítri plastklæðningu sem rýrir upprunalegt útlit hússins.

| Listrænt gildi / Byggingarlist: | Lágt | Húsið er nokkuð langt frá sínu upprunalegu útliti sem var stílhreint og reisulegt. |
| Menningarsögulegt gildi: | Miðlungs | Húsið var teiknað af Herði Björnssyni sem þar bjó og rak sína eigin teiknistofu. |
| Umhverfisgildi: | Lágt | Ekki áberandi í götumyndinni. |
| Upprunalegt gildi: | Miðlungs | Húsið hefur misst nokkuð mikið af upprunalegu útliti sínu og hefur misst nokkuð gildi sitt. |
| Tæknilegt ástand: | Miðlungs | Húsínu virðist þokkalega við haldið en þak er farið að láta á sjá. |
| Varðveislugildi: | Lágt | Ekki er gerð tillaga að sérstökum verndunarákvæðum. |
