Forsendur:

Við Digranesheiði 25 stendur í dag steinsteypt hús á tveimur hæðum ásamt frístandandi bílskúr alls 167.6m<sup>2</sup> að stærð. Stærð lóðarinnar er 738m<sup>2</sup> og núverandi nýtingarhlutfall á lóðinni er 0.22.

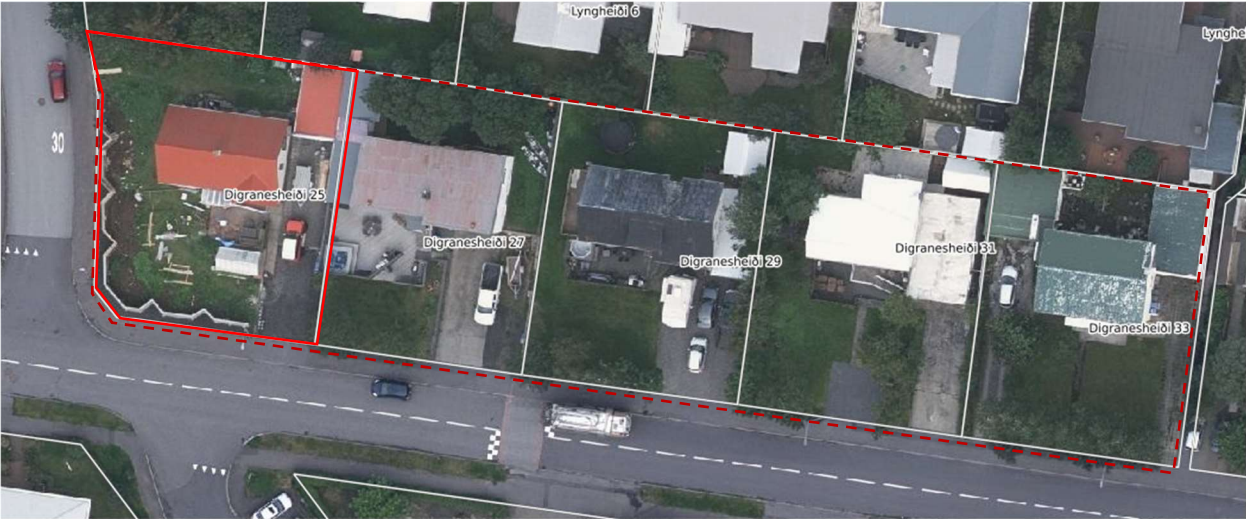
Skýringarmynd 1. Götureitur og umrædd lóð, Digranesheiði 25.

Tafla 1. Húsakönnun í nágrenni Digranesheiði 25. Ódeiliskipulagt svæði.

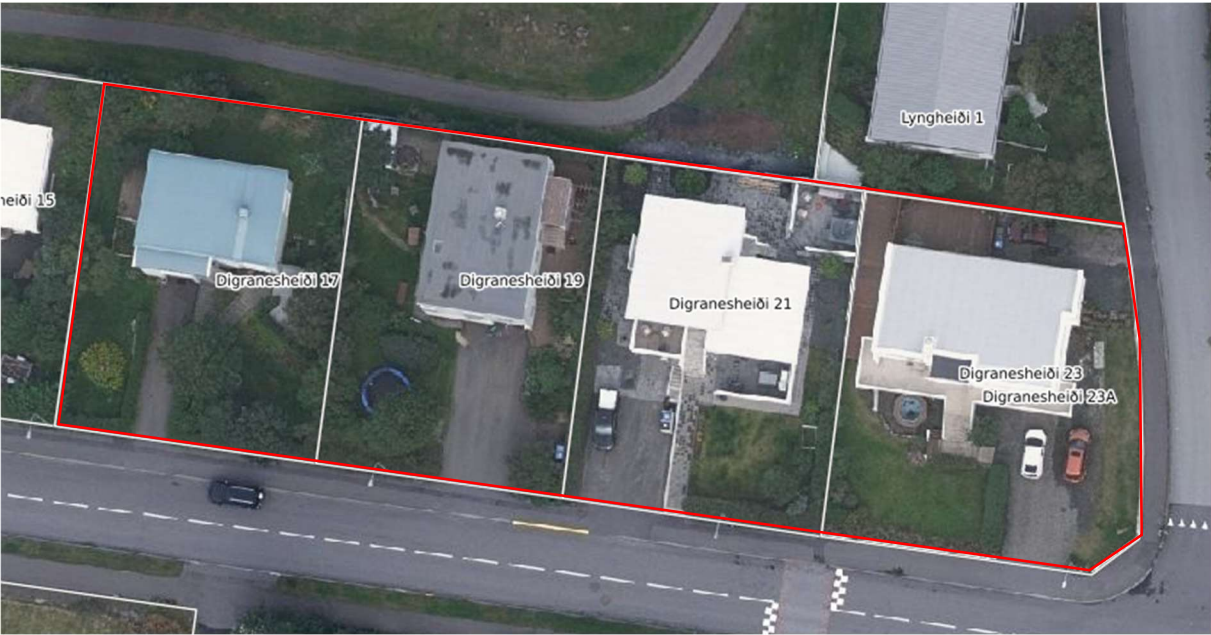
Skýringarmynd 2. Göturéitur í nágrenni við umrædda lóð, Digranesheiði 25.

Tafla 2. Húsakönnun í nágrenni Digranesheiði 25. Ódeiliskipulagt svæði.

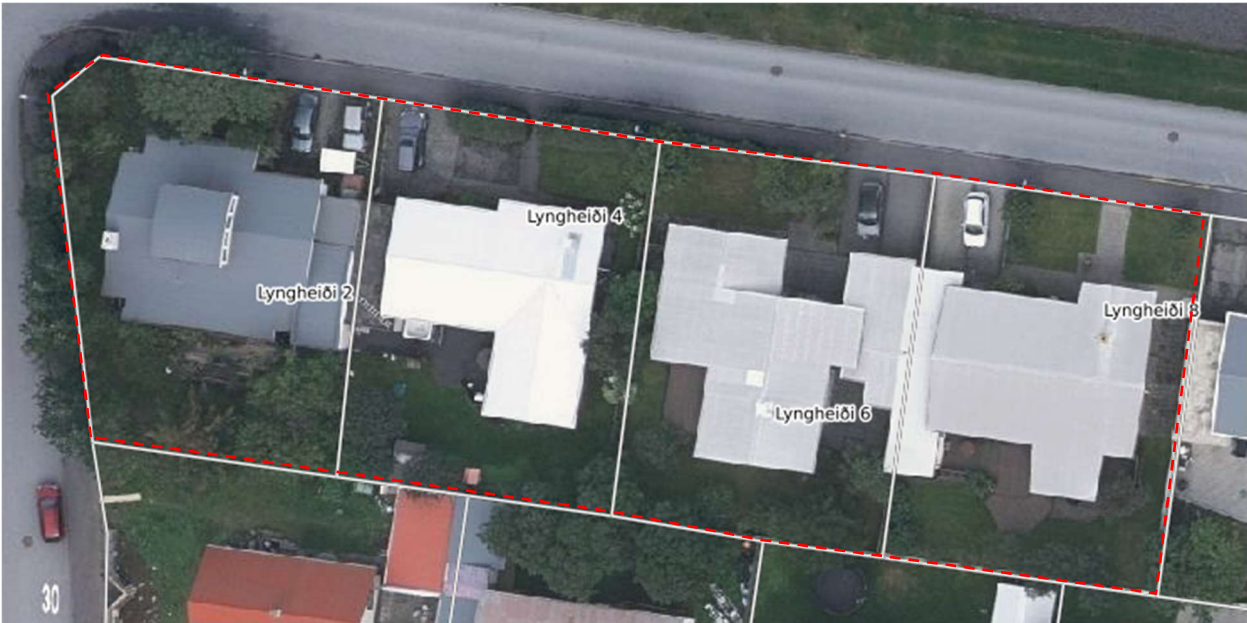
Skýringarmynd 3. Götureitur í nágrenni við umrædda lóð, Digranesheiði 25.

Tafla 3. Húsakönnun í nágrenni Digranesheiði 25. Ódeiliskipulagt svæði.
