# Algild hönnun utandyra

**Algild hönnun utandyra  
Öryrkjabandalag Íslands**

Mars 2017

Útgáfa 01

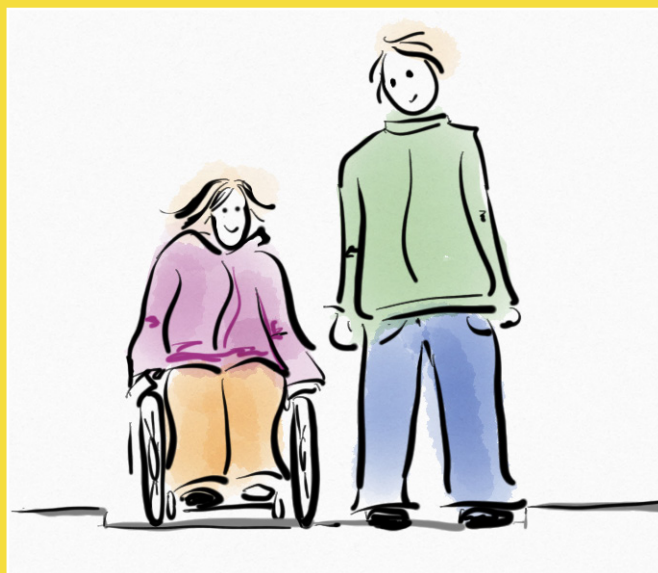
Mynd 1.1

Gönguleið ætti að minnsta kosti að vera nægilega breið fyrir einn hjólastól og samferðamann, en sama breidd er nauðsynleg til mætinga. Besta hönnun miðast við a.m.k. tvöfalda breidd hjólastóla, svo að hægt sé að mætast á tveimur hjólastólum eða vera samferða. Umferðarmál fyrir einn hjólastól og einn samferðamann er 1500 mm (mynd 1.1). Umferðarbreidd fyrir tvo hjólastóla er 1800 mm (mynd 1.2). Breiðir göngustígar henta einnig fólki með barnavagna hvort sem er við mætingu eða samfylgd.

-1500-

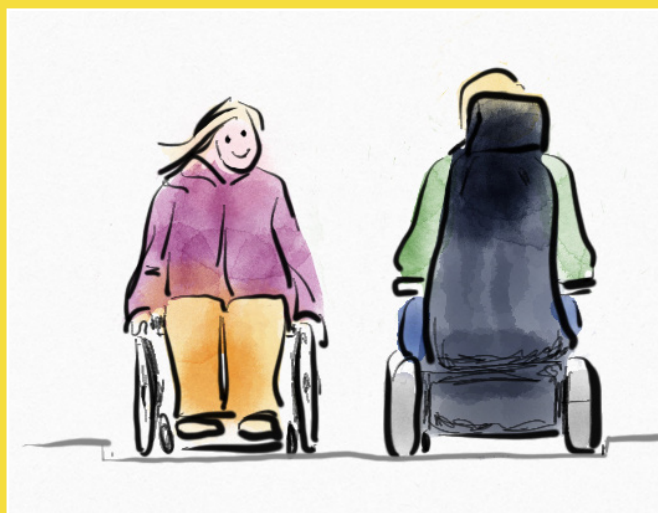
Mynd 1.2

-1800-

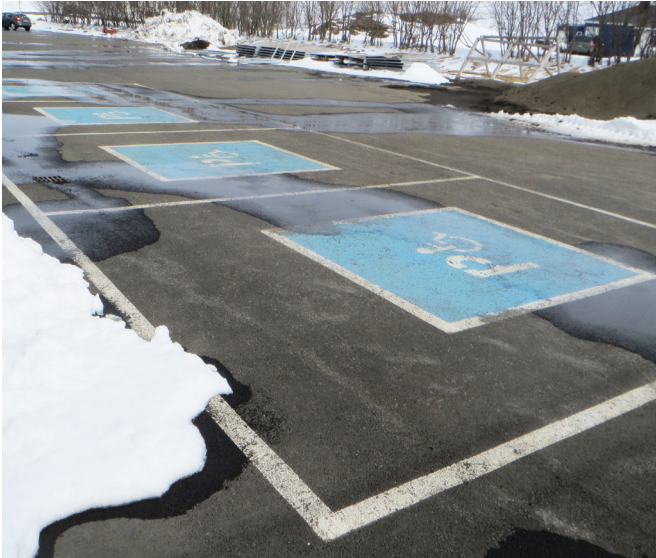
Ljósmynd 2.1 (Harpa Cíla)

Stæðin þurfa að vera merkt með hvítu merki hreyfihamlaðra og afmarkað með bláum lit. Þó er ekki mælt með heilmáluðum stæðum. Þótt stæðið sé vel sýnilegt með þeim hætti þá verður yfirborðið mun hálla í bleytu og snjó en ef það er ómálað. Hlutamerking með málningu, þ.e. blár kassi með hvíttri umgjörð og hvítu merki hreyfihamlaðra í miðjunni er æskileg. Sjá ljósmynd 2.1.

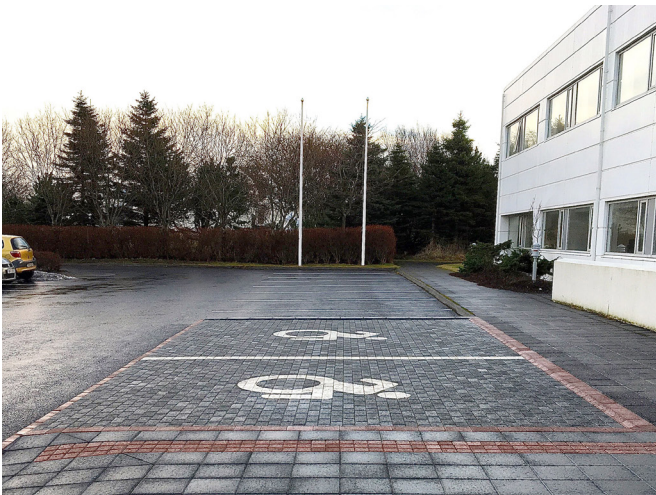
Ljósmynd 2.3 (Harpa Cíla)

Ljósmynd 2.3 sýnir dæmi um lausn þar sem stæði er afmarkað með hæðarmun (25 mm) til afmörkunar fyrir blint og sjónskert fólk. Meta þarf frágang við bílastæði í hverju tilfelli fyrir sig m.t.t. staðsetningar og nærliggjandi aðstæðna.

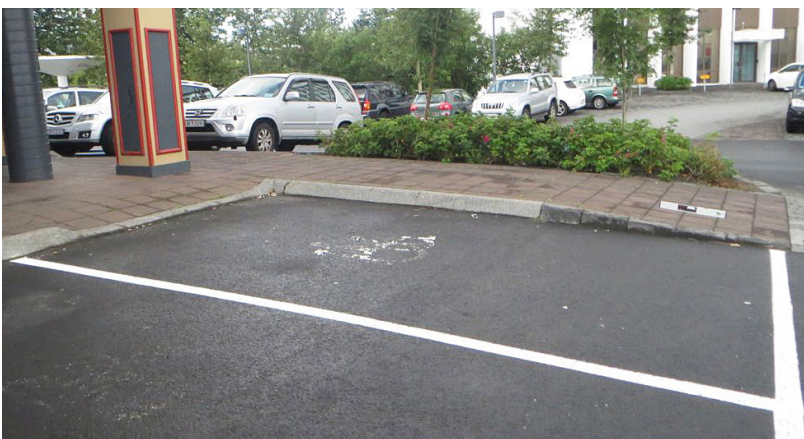
Ljósmynd 2.4 (Harpa Cíla)

Ljósmynd 2.4 sýnir dæmi um lausn þar sem stæði er of mjótt, halli of mikill og aðkoma að gangstétt er við fremri enda stæðisins svo ekki er mögulegt að komast upp á gangstéttina þegar bíl er lagt í stæðinu. Einnig er merkingum mjög ábótavant.

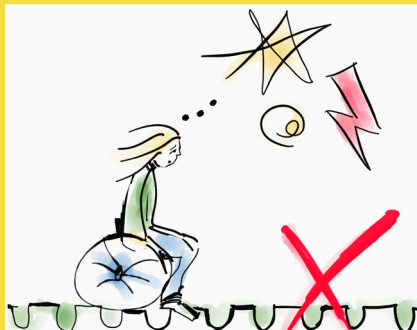
Mynd 3.1.1

Margir sem nota göngugrindur hafa ekki nægan handstyrk eða jafnvægi til að lyfta upp hjálpartækinu. Auk þess geta hvers konar nibbur og skemmdir í yfirborði hindrað aðgengi hreyfihamlaðra og sjónskertra. (Sjá mynd 3.1.1).

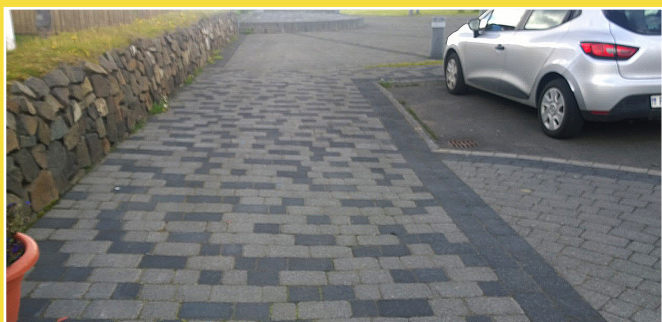
Ljósmynd 3.1.2 sýnir dæmi um „órólegt“ mynstur í gangstétt.

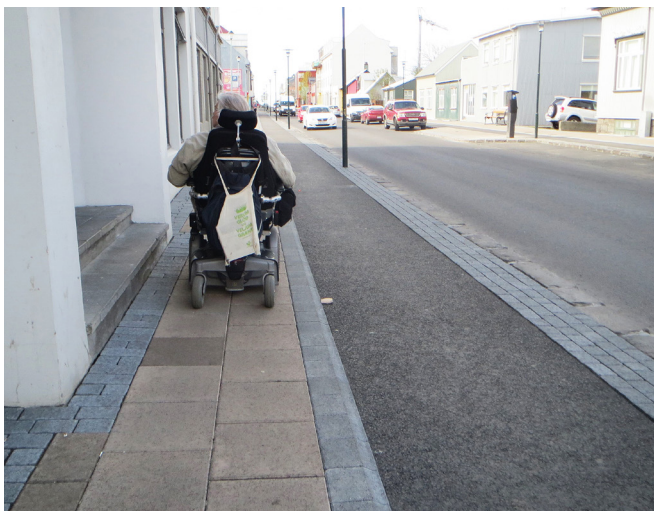
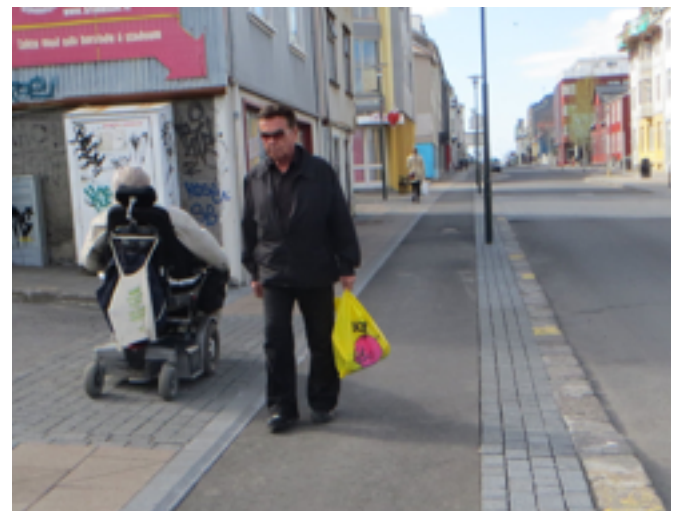
Ljósmyndir 3.2.3 og 3.2.4 sýna dæmi um gangstétt þar sem hvorki er hægt að ganga samsíða fólki í hjólastól né mæta gangandi fólki án þess að viðkomandi þurfi að fara út á hjólastíg. Kantur/hæðarmunur á milli hjólastígs og gangbrautar

á ljósmyndum 3.2.3 – 3.2.5 nýtist sjónskertu og blindu fólki vel sem leiðarlína og veitir örugg skil á milli gangandi og hjólandi umferðar. Steinninn sem

notaður er á þessum myndum er með fláa sem hentar vel fyrir hjólastólanotendur og hæðarmunur á efri og neðri brún fláans er um 25 mm.

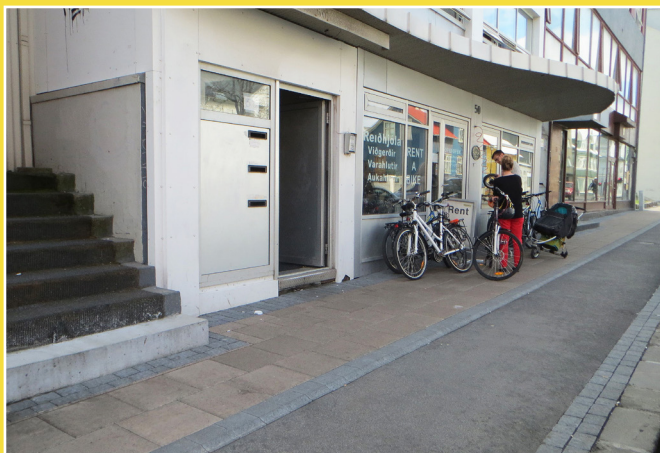
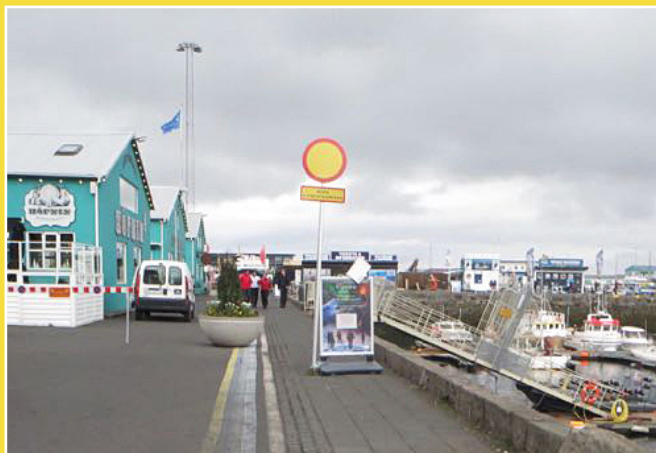
Ljósmyndir 3.2.5 og 3.2.6 sýna dæmi um gangstéttir þar sem götugögn hindra umferð

gangandi vegfarenda.

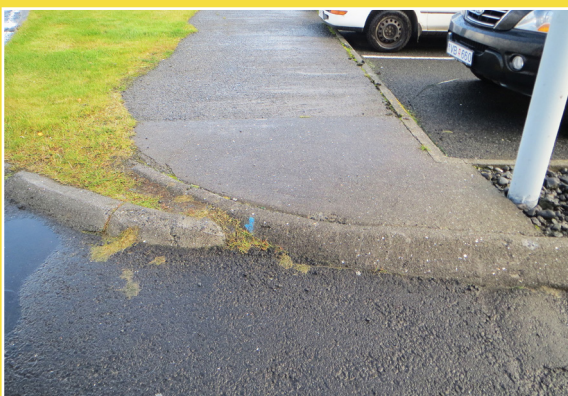
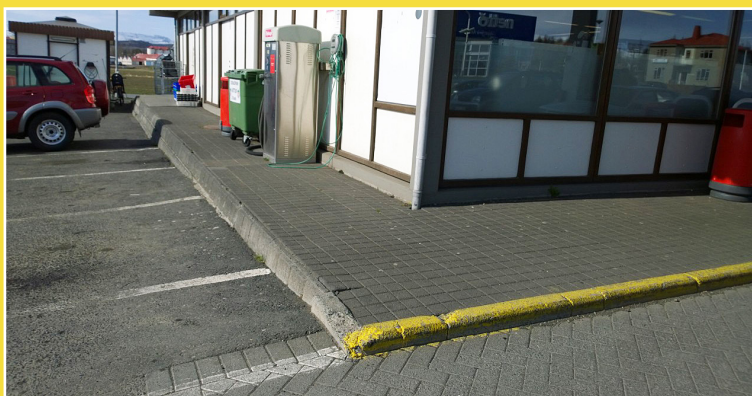
Ljósmyndir 3.3.1 og 3.3.2 sýna dæmi um gangstéttir án niðurtekta eða skábrauta fyrir hjólastólanotendur.

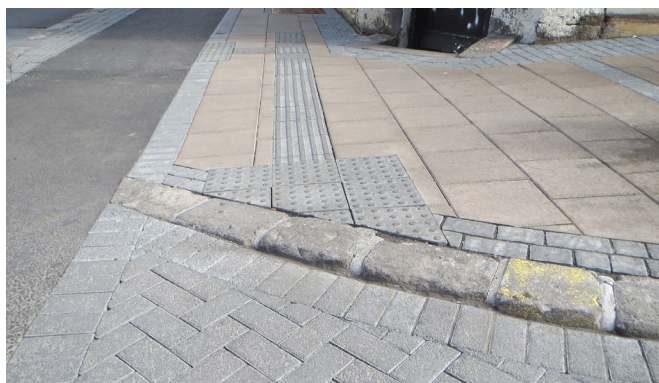
Ljósmynd 3.3.5 (Harpa Cilia)

Ljósmyndir 3.3.5 og 3.3.6 sýna dæmi um viðvörðunarsvæði við enda gangstéttar þar sem aðvörðunarsvæðið gefur ekki réttar upplýsingar.

Á ljósmynd 3.3.5 fylgja takkahellurnar bogadregna kantsteininum og því ekki hægt að átta sig á réttri stefnu til að komast beint yfir. Auk þess er kanturinn erfiður notendum hjólastóla.

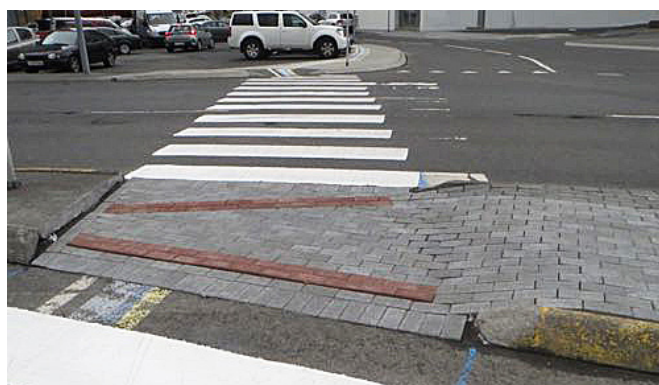
Ljósmynd 3.3.6 (Harpa Cilia)

Á ljósmynd 3.3.6 er önnur línun rétt en hin (efri línun) gefur ekki rétta stefnu til að komast beint yfir.

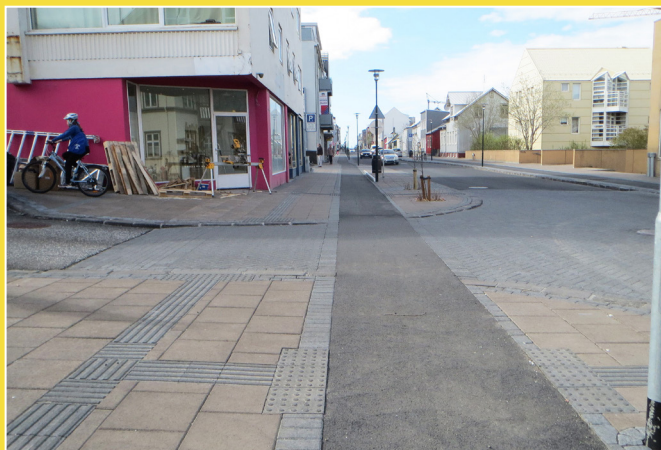
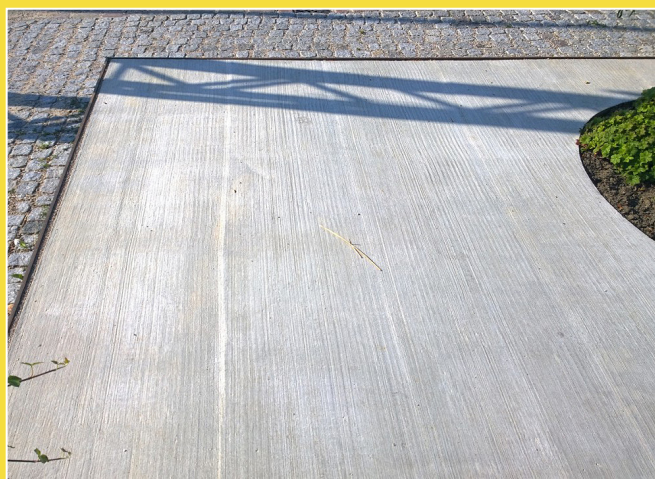
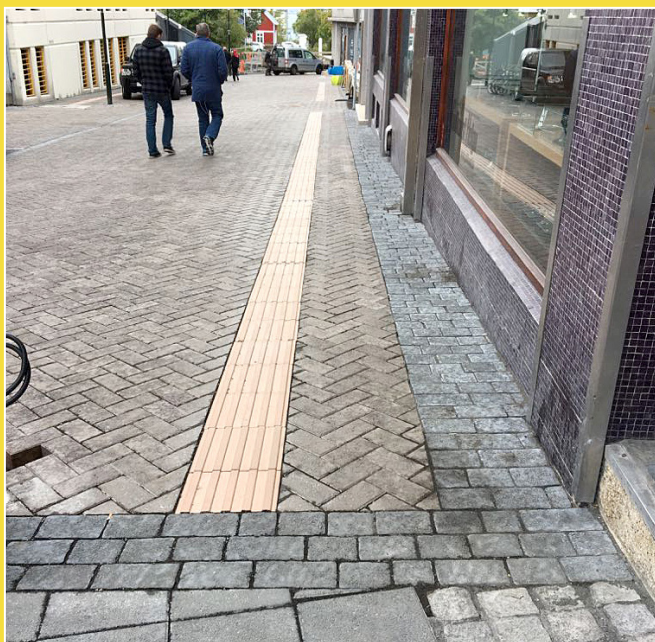
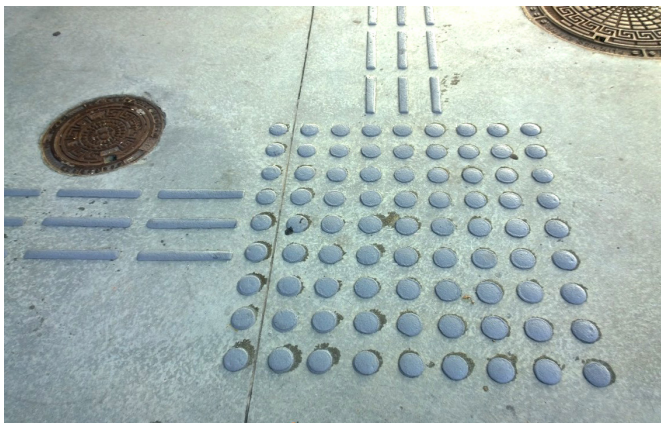
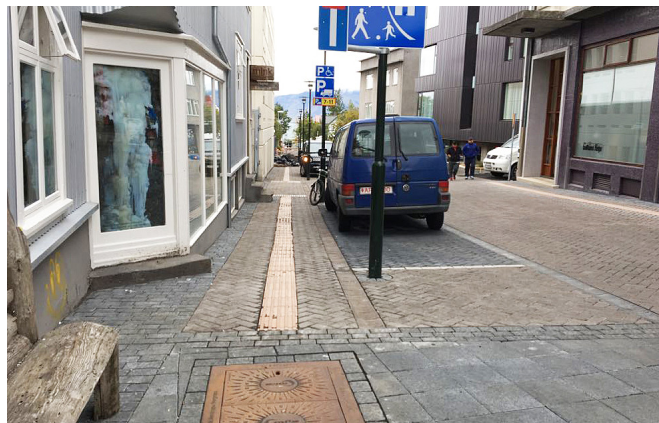
Ljósmyndir 4.1 til 4.6 sýna dæmi um mismunandi útfærslur á leiðarlínum og áherslusvæðum á gangstéttum.

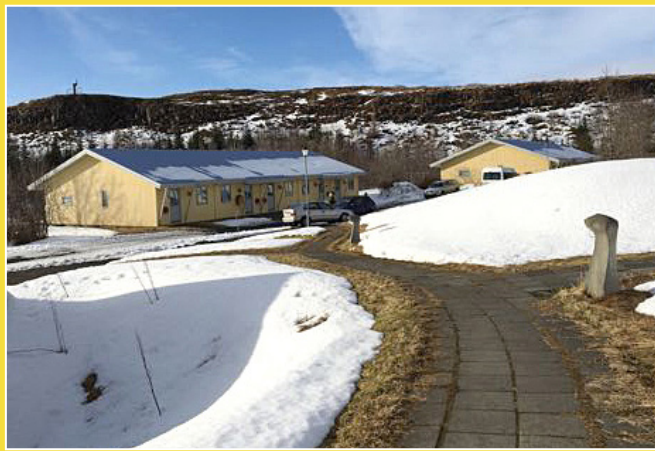
Ljósmynd 5.1.3 (Harpa Cilia)

og kennileiti í umhverfinu. Stígurinn á ljósmynd 5.1.3 er upphitaður og því snjólaus þótt annarsstaðar sé snjór. Ljósmynd 5.1.4 sýnir greinilegan mun á upphitaðri gönguleið og göngusvæði án snjóbræðslu.

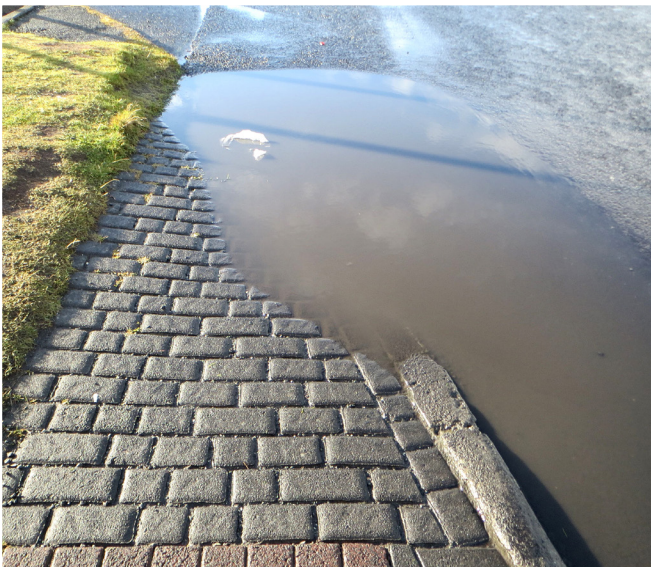
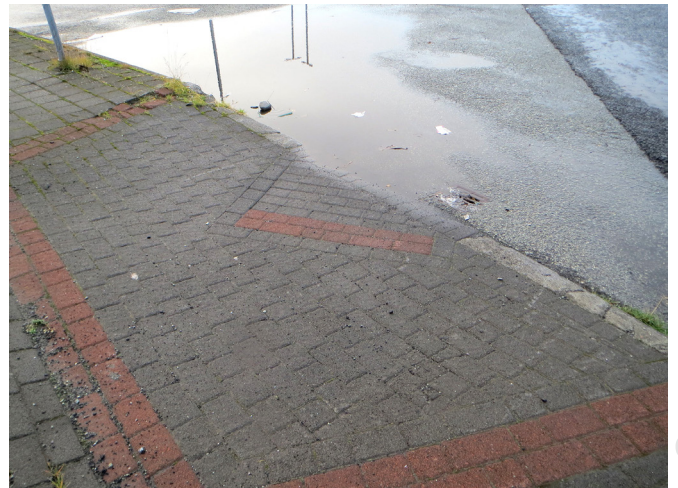
Ljósmyndir 5.3.1 til 5.3.3 sýna dæmi um hindrun eða óþægindi sem skapast t.d. af vöntun niðurfalls eða röngum halla svæðis. Aðstæður sem þessar geta bæði skert aðgengi hjólastólanotenda sem og skapað hættu fyrir blint fólk sem treystir á leiðarlínur og kennileiti í umhverfinu.

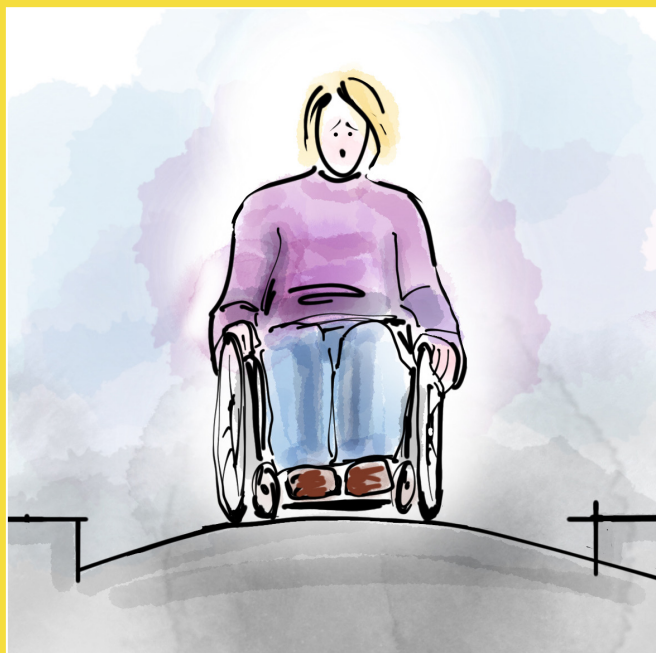
Mynd 6.1

Hliðarhalli, sé hann meiri en mesti leyfilegi vatnshalli (2%), getur verið mjög hamlandi fyrir fólk sem ferðast um með hverskyns hjólabúnað því við halla myndast ójafnvægi á líkamann og stöðug spenna sem getur valdið óþægindum. (Sjá mynd 6.1)

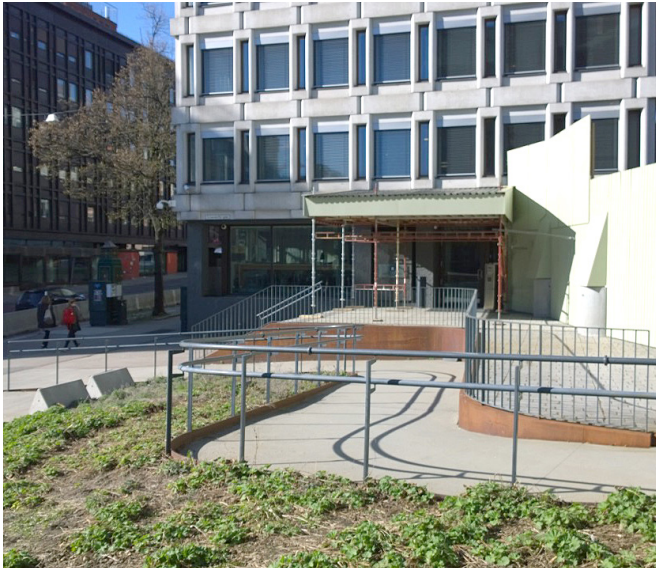
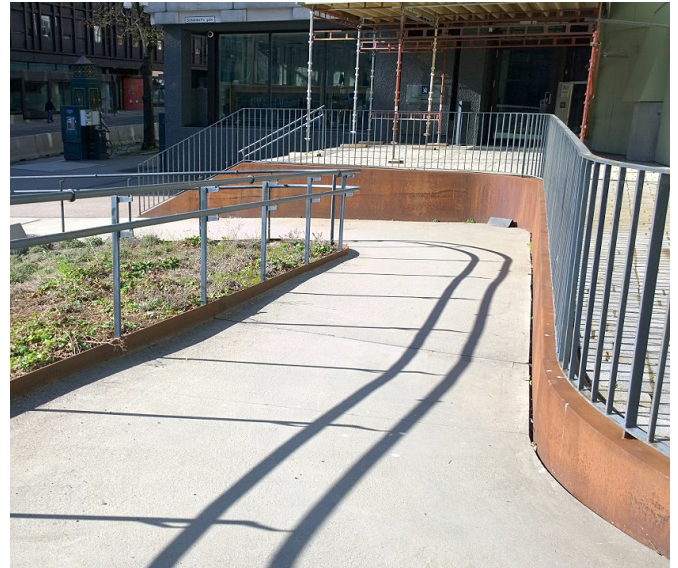
**Ljósmyndir 6.2 og 6.3** sýna dæmi um skábraut í borgarlandslagi þar sem þörf er á handlistum beggja vegna.

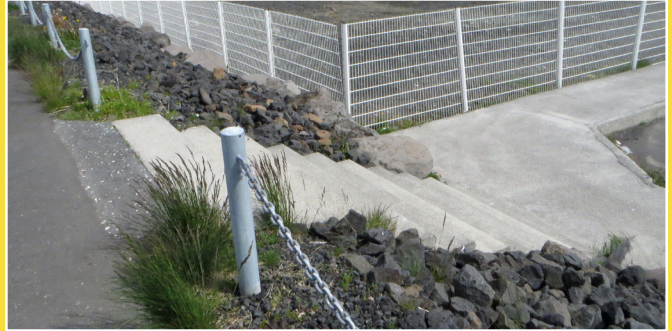
Ljósmynd 7.1 (Harpa Cilia)

Merkingar á tröppunefjum eru nauðsynlegar sjónskertu fólki en kemur öllum til góða.

Ávallt skal setja handlista við tröppur, annað hvort beggja vegna eða eitt fyrir miðju. Handlistar skulu vera samfelldir, með góðu gripi og ná fram fyrir neðsta þrep og aftur fyrir efsta þrep. Sjá leiðbeiningablöð Mannvirkjastofnunar nr. 6.4.2 *Stigar, tröppur og þrep*, 6.5.1 *Almennt* og 6.5.3 *Frágangur handriðs*.

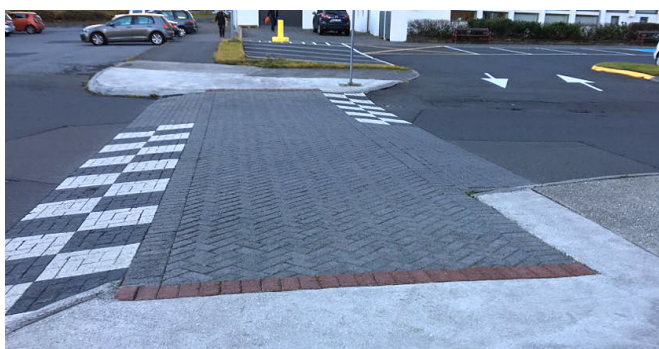
Ljósmynd 8.2.1 (Harpa Cilia)

**Ljósmynd 8.2.1** sýnir upphækkaða göngubverun sem er án hæðarmunar og áherslusvæðið nær yfir göngubreiddina, en athugið að einungis er einföld steinaröð sem erfitt getur verið að finna. Setja ætti tvöfalda röð af takkahellum í staðinn.

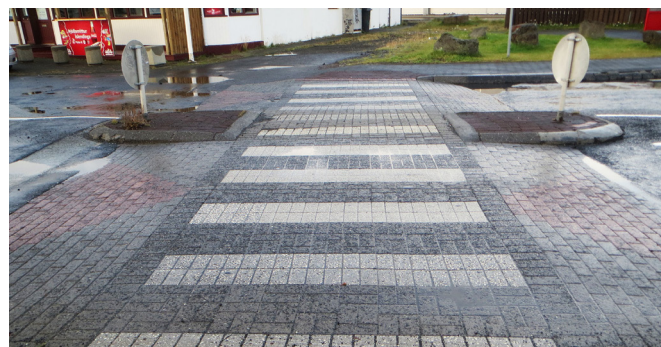
Ljósmynd 8.2.2 (Harpa Cilia)

**Ljósmynd 8.2.2** sýnir göngubverun „á sléttu“ þar sem gönguleiðin er án hæðarmunar. Hér er áherslusvæðið of mjótt og það nær ekki yfir göngubreiddina, blindir vegfarendur geta auðveldlega misst af því. Setja ætti tvöfalda röð af takkahellum í staðinn og láta þær ná yfir göngubreiddina. Kosturinn við „á sléttu“ er að kantarnir sitt hvoru megin við gönguleiðina mynda góðar leiðarlínur.

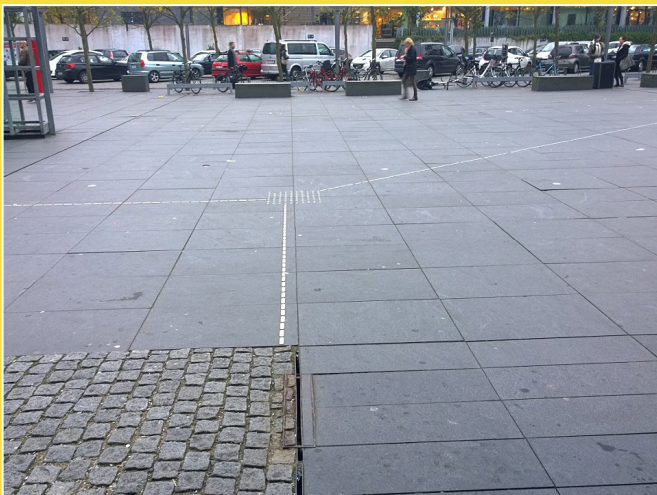
Ljósmyndir 9.1.1 og 9.1.2 sýna dæmi um leiðarlínur, sem settar hafa verið eftir á, inn á opið

svæði í borgarlandslagi og aðvörunarsvæði við stefnubreytingu.

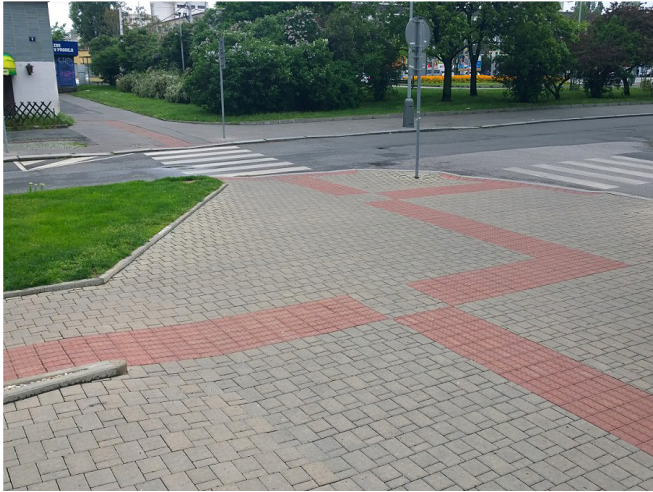
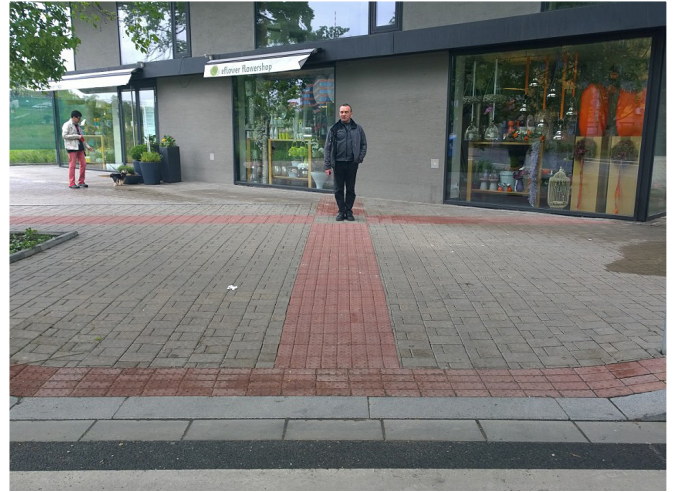
Ljósmyndir 9.1.3 og 9.1.4 sýna dæmi um leiðarlínur, sem settar hafa verið í hellulögn, inn á opið svæði í

borgarlandslagi sem og „autt“ aðvörunarsvæði sem áherslumerkingu við stefnubreytingu.

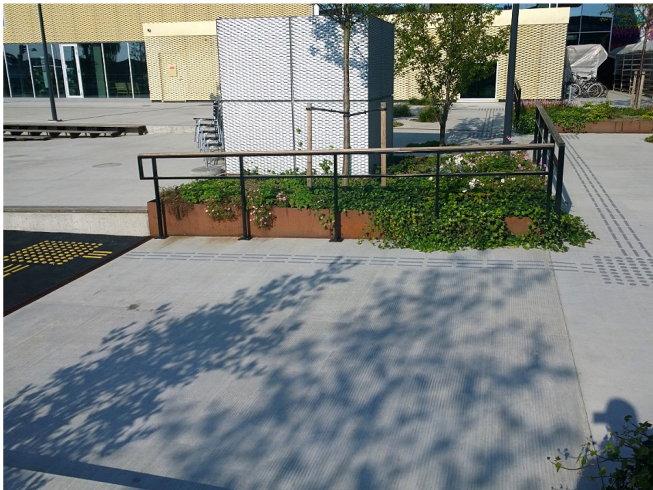
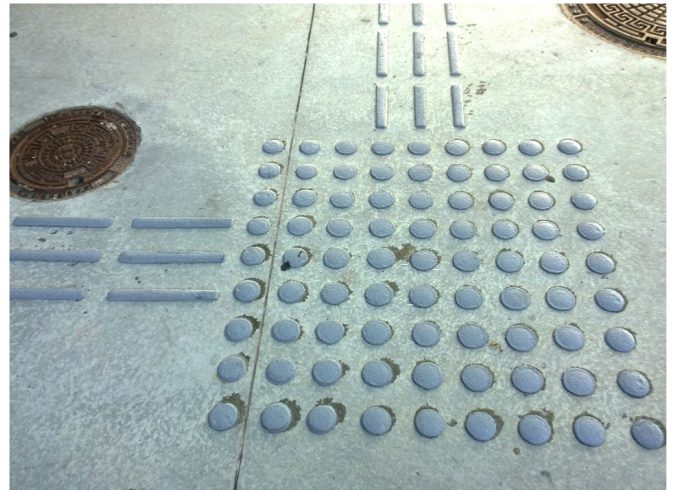
Ljósmyndir 9.1.5 og 9.1.6 sýna dæmi um leiðarlínur, sem settar hafa verið eftirá, inn á opið

svæði í borgarlandslagi og „takka“ (sem sýna) áherslumerkingu við stefnubreytingu.

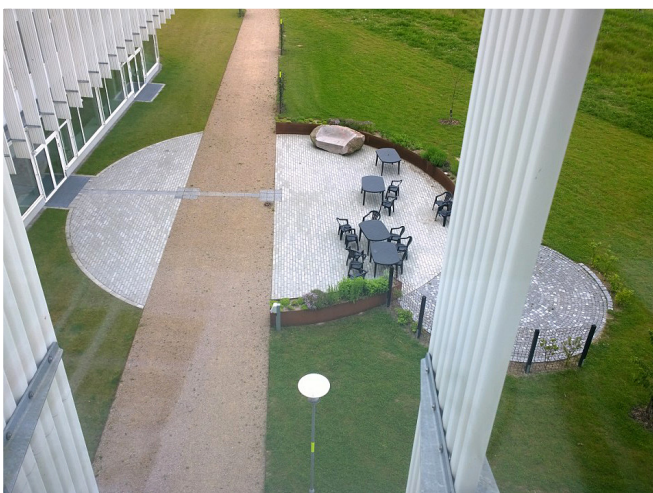
Ljósmynd 9.1.7 (Harpa Cilia)

Ljósmynd 9.1.7 sýnir dæmi um leiðarlínur, kanta, mismunandi yfirborðsefni í hring, áherslumerkingu við þverun og stefnubreytingu í gegnum göngustíg, sem hannaður hefur verið samhliða svæðinu.

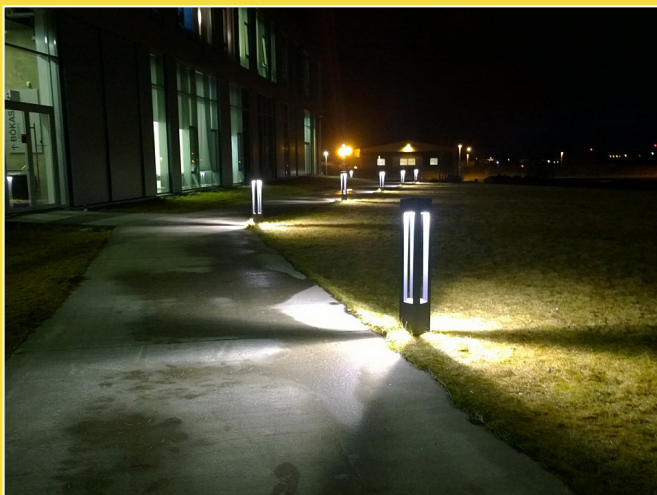
Ljósmynd 10.1.1 (Harpa Cilia)

Ljósmynd 10.1.1 sýnir dæmi um ljósgjafa sem staðsettur er til hliðar við göngusvæði og lýsir það upp án þess að lýsa beint í augu vegfarenda.

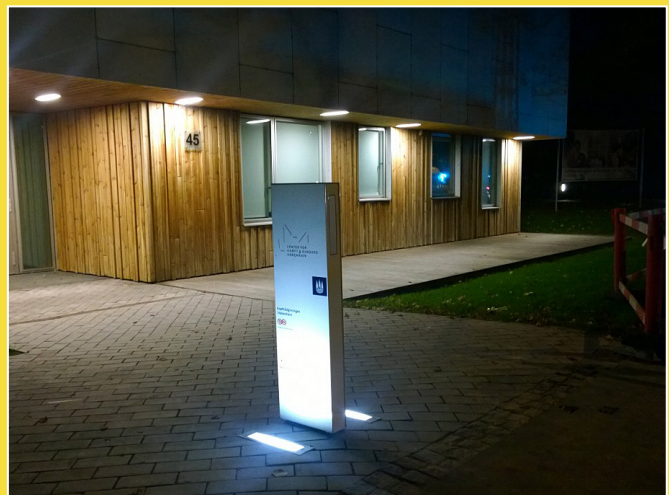
Ljósmynd 10.1.2 (Harpa Cilia)

Ljósmynd 10.1.2 sýnir dæmi um ljósgjafa sem staðsettur er við upplýsingaskilti. Þegar sá sem ætlar að skoða áletrunina stendur við skiltið lýsir ljósgjafinn beint upp í andlit og augu viðkomandi. Að auki eru ljósgjafar í skyggni hússins mjög bjartir og erfitt er að horfa í átt að innganginum.

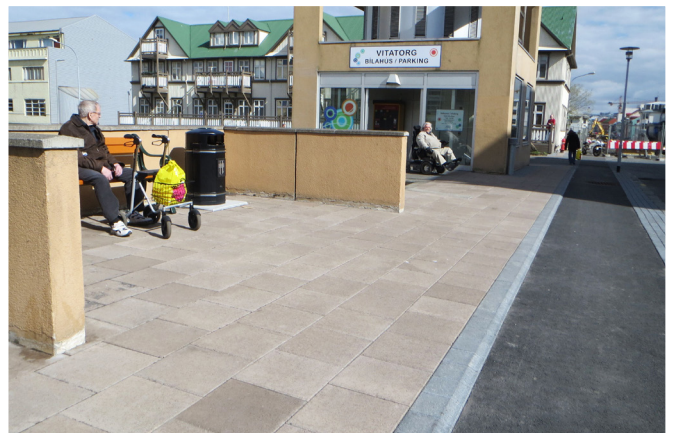
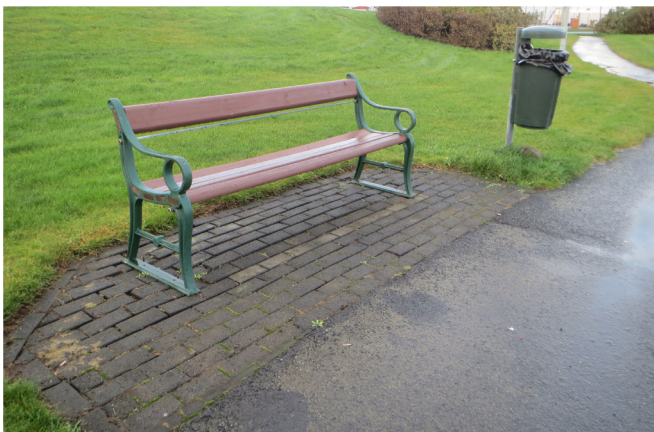
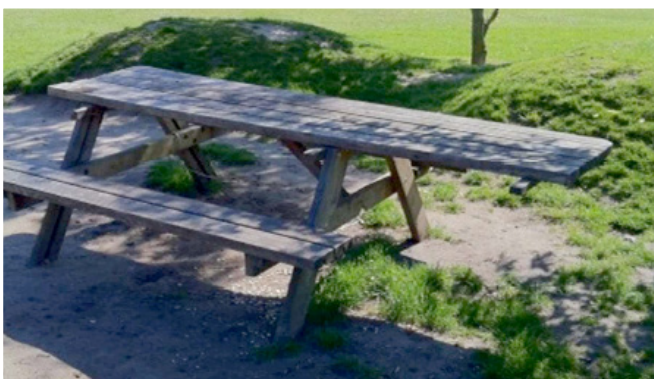
Ljósmyndir 10.2.1 til 10.2.4 sýna dæmi um bekki við gangstéttir og göngustíga.

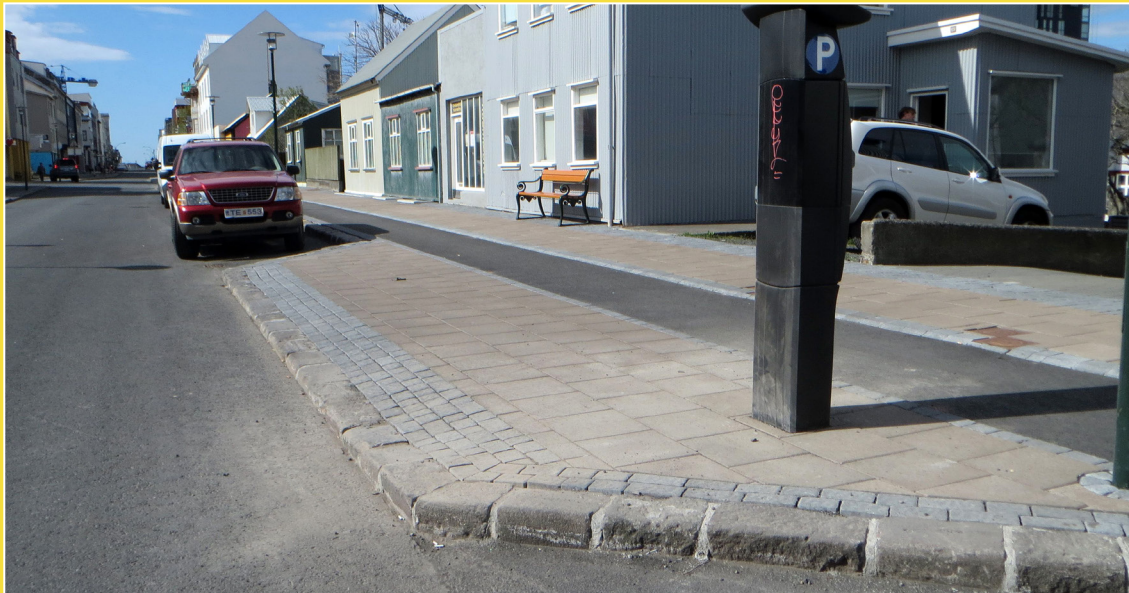
Ljósmynd 10.3.1 (Harpa Cilia)

Ljósmynd 10.3.1 sýnir dæmi um greiðsluvél sem staðsett er utan göngusvæðis en samt á öruggu svæði (nema ef standa þurfi á hjólastíg þegar greitt er í vélina).

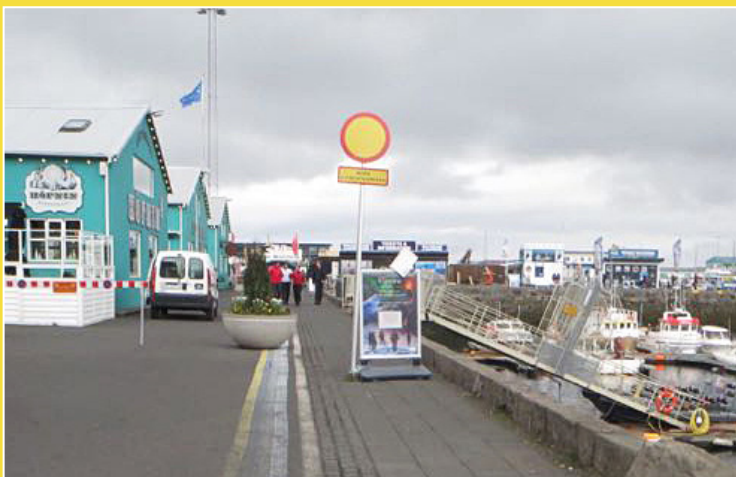
Ljósmynd 10.3.2 (Harpa Cilia)

Ljósmynd 10.3.2 sýnir dæmi um margvíslegar hindranir á einum stað. Auglýsingaskilti þverar gangstétt, umferðarskilti er staðsett inná gangstéttinni og getur því valdið hættu þegar auglýsingaskiltið er ekki til staðar. Steypt blómaker á að hindra umferð ökutækja, en er staðsett ofaná málaðri göngulínu. Auk þessa er hindrun umferðar með þverslá sem liggur út á hluta umferðarleiðarinnar. Hvert þessara atriða getur skapað hættu fyrir sjónskert og blint fólk og verið hindrun eða óþægindi fyrir fólk sem notar hjólastóla eða hjálpartæki til gangs og fólk með barnavagna, svo nokkur dæmi séu nefnd.

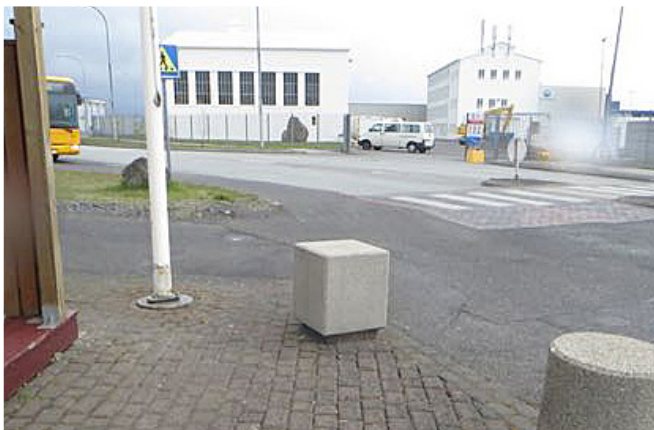
**Ljósmynd 10.3.3** (Harpa Cilia)

**Ljósmynd 10.3.3** sýnir dæmi um fastar hindranir sem auðvelt er að yfirsjáast vegna hæðar og litar og fánastöng sem staðsett er í göngulínu. Hvert þessara atriða getur skapað hættu fyrir sjónskert og blint fólk.

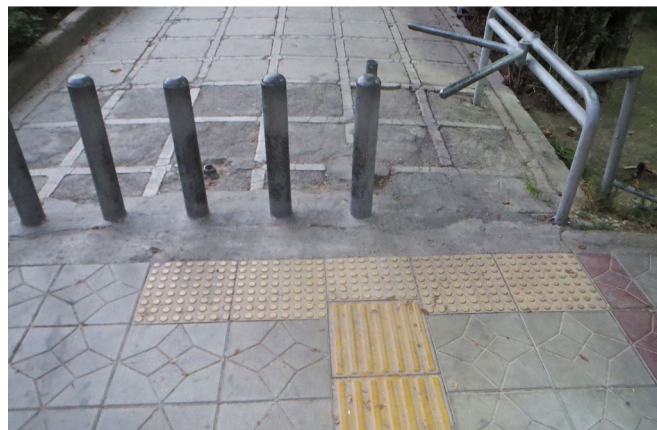
**Ljósmynd 10.3.4** (Harpa Cilia)

**Ljósmynd 10.3.4** sýnir dæmi um fastar hindranir en leiðarlínur og áherslumerking ætti að leiðbeina sjónskertu og blindu fólki um að hætta sé framundan.

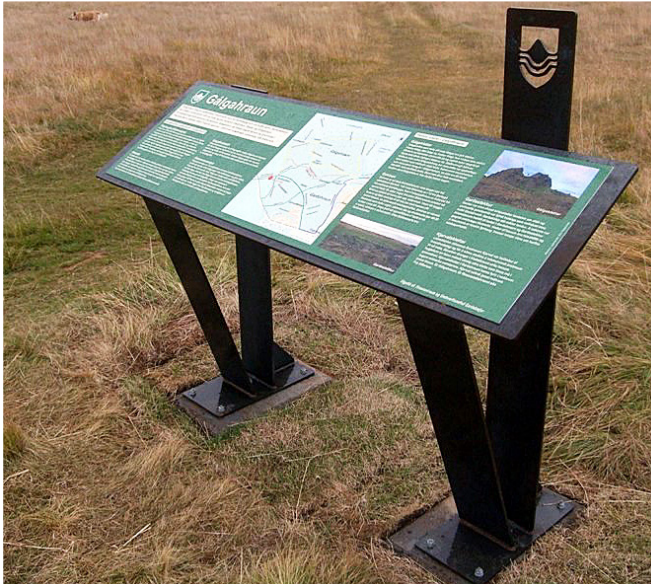
Ljósmynd 11.1.1 (Harpa Cilia)

**Ljósmynd 11.1.1** sýnir dæmi um skilti sem er í hæð fyrir hjólastólanotendur, lágvaxið fólk sem og standandi. Hávaxið standandi fólk þarf að beygja sig niður. Skiltið er með texta og ljósmyndum.
