**Bakkabraut 2-4, Bryggjuvör 1, 2,3,  
Þinghólsbraut 77 og 79  
Reitur 13**

**Húsakönnun**

1. desember 2022  
uppfærð 15. desember 2022

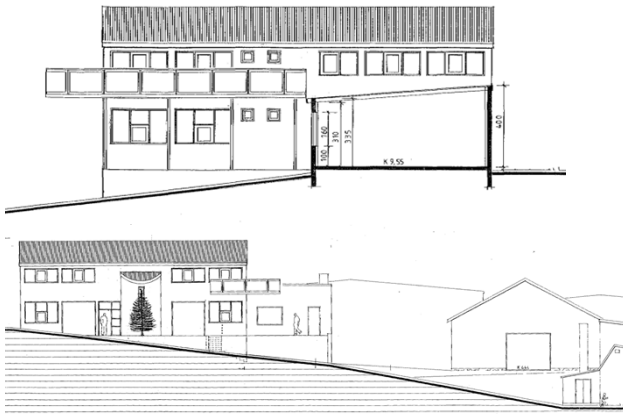
Upprunalegt útlit (af kortavef Kópavogsbæjar)

Bryggjuvör 1

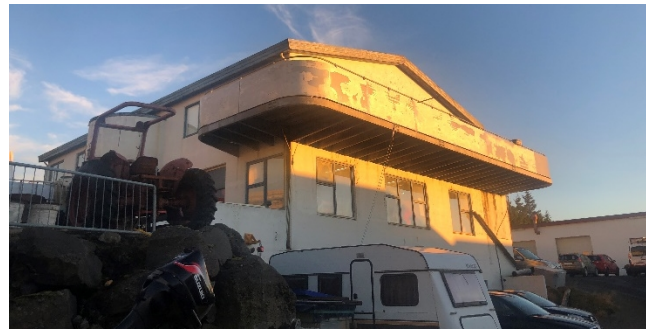
Ljósmynd árið 2022

| Gerð húss: | Upphaflegt | Núverandi: | Helstu breytingar | Hönnuður breytinga |
|---|---|---|---|---|
| Útlit: | Tvílyft m. kjallara | Tvílyft m. kjallara | | |

| Umhverfisgildi: | Lágt | Húsið hefur látið á sjá og er ekki prýði í götumyndinni. |
| Tæknilegt ástand: | Lágt | Húsið er í ekki góðu ásigkomulagi. |

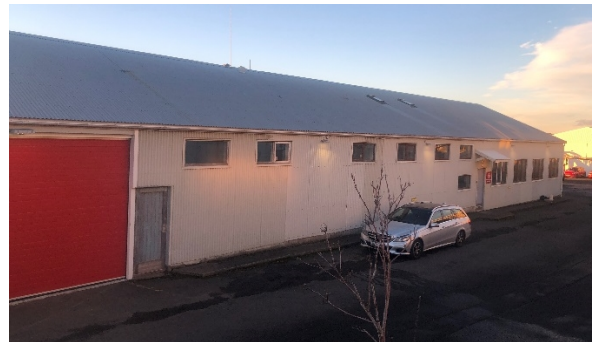
Ljósmynd árið 2022

## Bryggjuvör 2

| Umhverfisgildi: | Lágt | Húsið hefur látið á sjá og er ekki prýði í götummyndinni. |
| Tæknilegt ástand: | Lágt | Húsið er í ekki góðu ásigkomulagi. |

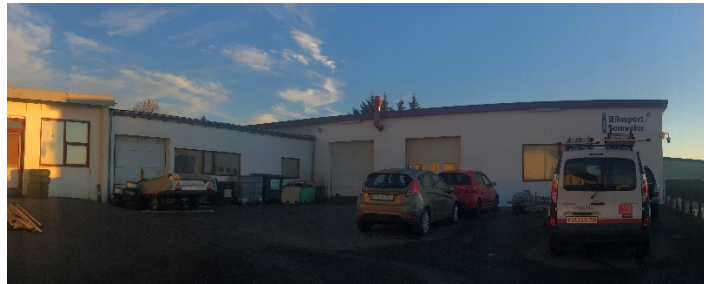
Ljósmynd árið 2022

Bryggjuvör 3

| Umhverfisgildi: | Lágt | Húsið hefur látið á sjá og er ekki prýði í götumyndinni. |
| Tæknilegt ástand: | Lágt | Húsið er í ekki góðu ásigkomulagi. |

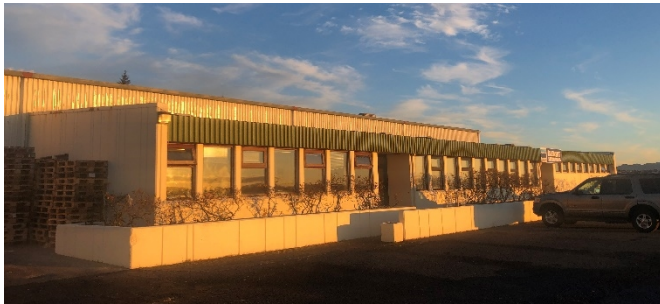
Ljósmynd árið 2022

**Byggingarár:**  
**1968 / 1983****Bakkabraut 2****Fyrsti eigandi:** Síldarútvegsnefnd**Hönnuður:** Helgi Hafliðason**Upphafleg notkun:** Tilraunavinnsluhús síldarútvegsnefndar (samkv. teikningum)**Núverandi notkun:** Vöruheymsla / Iðnaðarhús

| <b>Umhverfisgildi:</b> | Lágt | Húsið hefur látið á sjá og er ekki prýði á áberandi stað í götumyndinni. |
| <b>Tæknilegt ástand:</b> | Lágt | Húsið er í ekki góðu ásigkomulagi. |

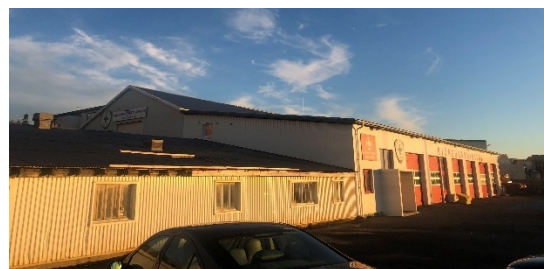
Ljósmynd árið 2022

Bakkabraut 4

| Umhverfisgildi: | Lágt | Húsið hefur látið á sjá og er ekki prýði á áberandi stað í götumyndinni. |
| Tæknilegt ástand: | Lágt | Húsið er í ekki góðu ásigkomulagi. |

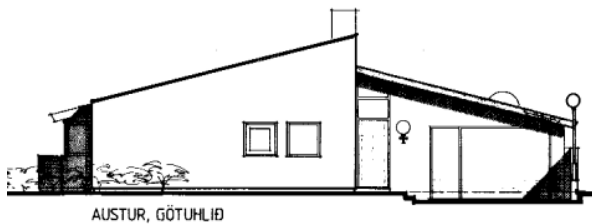
Upprunalegt útlit (af kortavefsjá Kópavogsbæjar)

Þinghólsbraut 77

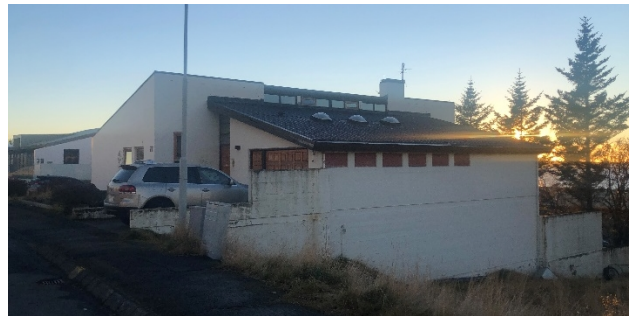
Ljósmynd árið 2022

| Umhverfisgildi: | Lágt | Húsið hefur látið á sjá og er ekki prýði á áberandi stað í götumyndinni. |
| Tæknilegt ástand: | Lágt | Húsið er í ekki góðu ásigkomulagi. |

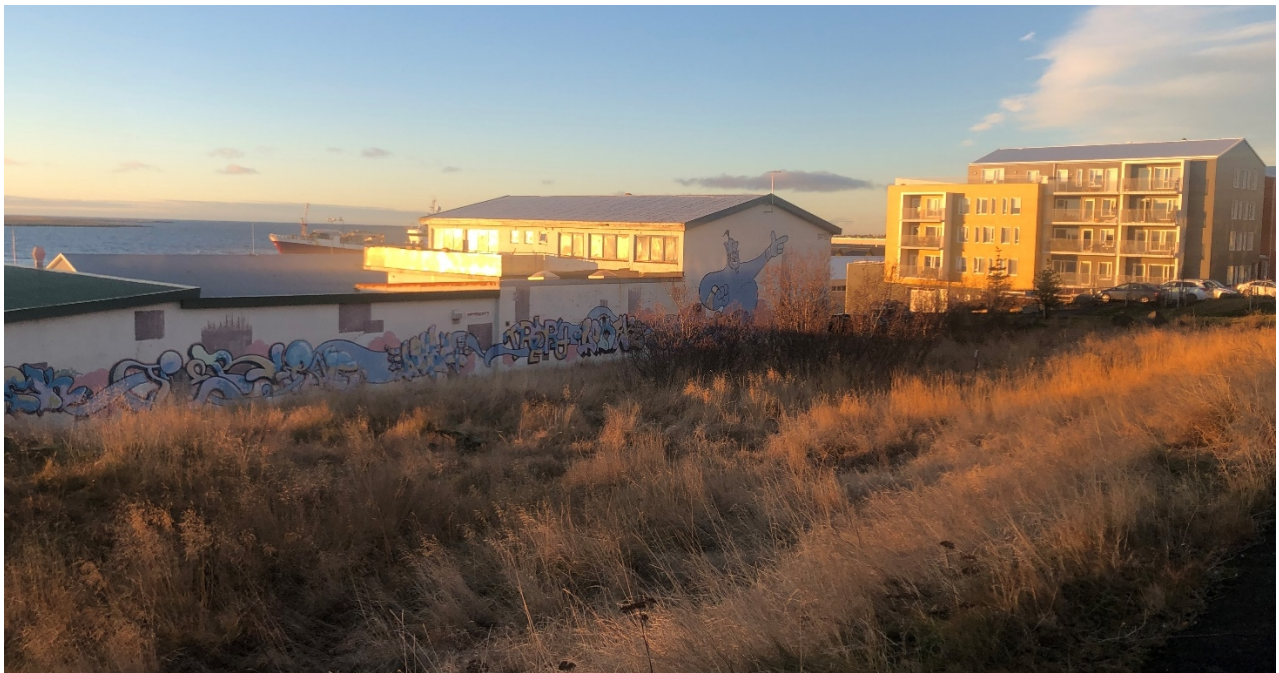
Ljósmynd árið 2022

Þinghólsbraut 79

Núverandi notkun: Óbyggð lóð
