# Skipulag byggðar í Gunnarshólma

Flóðagreining vegna áhættumats

Unnið fyrir Aflvaka þróunarfélag ehf.

Skýrsla nr. 24.15

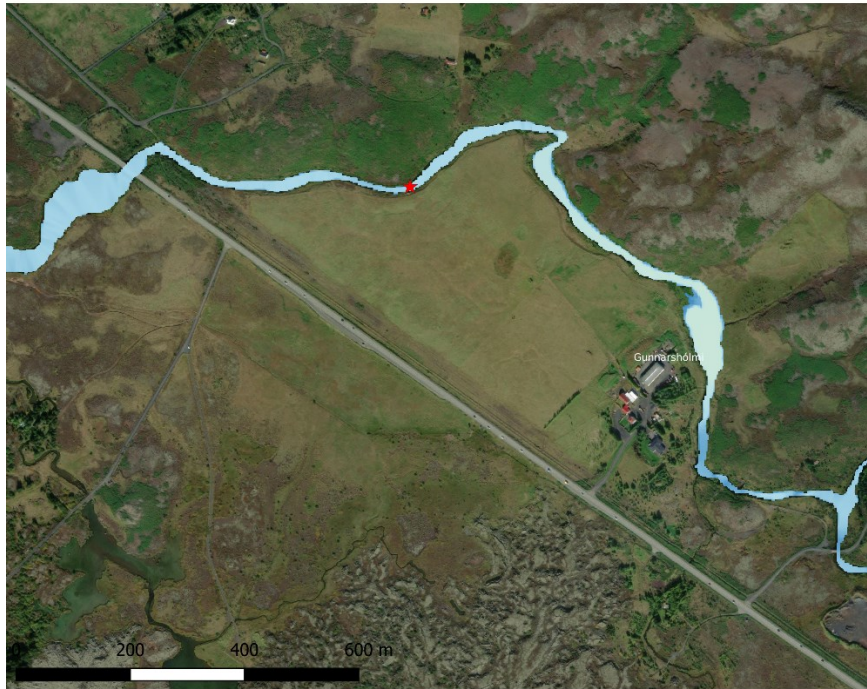
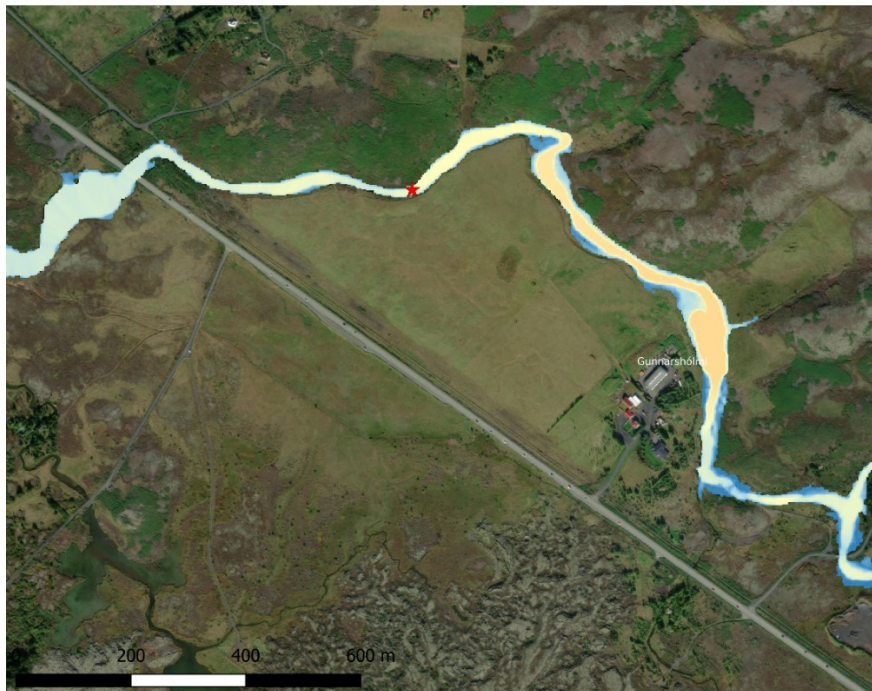
**Mynd 8.** Útbreiðsla og dýpi árlegra flóða (efri mynd) og flóða með 10 ára endurkomutíma (neðri mynd) í Hólmsá við Gunnarshólma.

Til staðfestingar á líkanreikningum og til samanburðar við flóðareikninga fyrir fyrirhugaða byggð voru flóðareikningar framkvæmdir fyrir flóð sem búast má við árlega auk flóða með 10 ára, 25 ára, 100 ára og 200 ára endurkomutíma m.v. núverandi ástand svæðisins. Á mynd 8 og mynd 9 er útbreiðsla flóðvatns fyrir flóðin sýnd þar sem dýpi flóðvatns yfir landi er sýnt. Fyrir flóð sem líklegt er að komi árlega ( $10 \text{ m}^3/\text{s}$ ) helst flóðvatnið innan farvegs Hólmsár og það sama á við um flóð með 10 ára endurkomutíma ( $50 \text{ m}^3/\text{s}$ ). Í flóði með 25 ára endurkomutíma fer flóðvatn að berast upp úr farvegi Hólmsár og flæða um stóran hluta túnanna norðan Suðurlandsvegur þar sem dýpi nær nokkrum tugum sentimetra. Sunnan Suðurlandsvegur er flóðvatn en að mestu bundið við farveginna neðan brúar. Strax í 100 ára flóðinu þekur flóðvatn stærstan hluta Gunnarshólma norðan Suðurlandsvegur, vegurinn heldur flóðvatninu norðan vegar þar sem dýpi fer í nærri 2 m á stöku stað á flatlendinu. Neðan brúarinnar yfir Suðurlandsveg flæðir töluvert yfir bakka og til austurs. Í 200 ára flóðinu verður dreifing flóðvatns mjög sambærileg norðan Suðurlandsvegur og í 100 ára flóðinu og vegurinn heldur enn flóðvatni norðan vegar. Útbreiðslan verður svo nokkuð meiri þegar komið er niður fyrir brú.

Af niðurstöðunum má sjá að farvegur Hólmsár er nokkuð afmarkaður og heldur stórum hluta flóðvatnsins þar sem dýpið hækkar í allt að 4 m í stærsta atburðinum. Áberandi er hvernig tilteknir staðir eru með meira dýpi en aðrir sem bendir til þess að ákveðin snið í farveginum eru ráðandi í flutningsgetu um farveginna (e. flow control) sem við tölum um sem kontról. Þetta má sjá enn betur ef horft er á straumhraða í farveginum á mynd 10. Þrír staðir eru áberandi á myndinni, í fyrsta lagi rétt austur af bæjarstæðinu í Gunnarshólma þar sem verulega þrengir að farvegi Hólmsár, í öðru lagi beint norður af bæjarstæðinu og í þriðja lagi þar sem Hólmsá fer undir Suðurlandsveg. Ofan þessara staðsetninga má sjá hvað mesta dýpi í rennslistilfellunum.

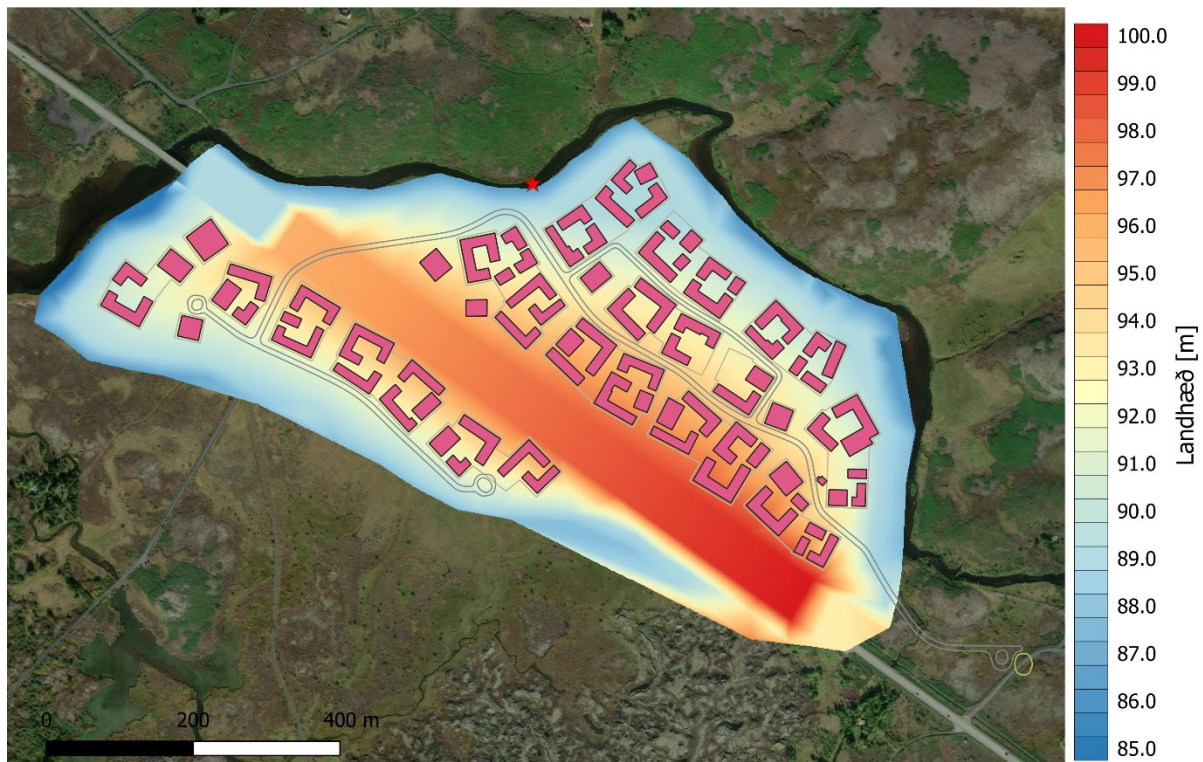
**Mynd 11.** Skipulag og hæðarsetning skipulags frumútgáfa.

Til þess að fá mat á áhrifum fyrirhugaðrar byggðar var útbúið nýtt hæðarlíkan fyrir skipulagssvæðið. Í fyrstu útgáfu hæðarlíkansins sem sýnd er á mynd 11 er landhæð hækkuð mest við Suðurlandsveg þáðan lækkar landhæð til norðurs með jöfnum halla að farvegi Hólmsár og að sama skapi lækkar landhæð til suðurs að sléttlendinu sunnan vegar. Innan skipulagsins voru vegir ekki sérstaklega hækkaðir en byggingar hækkaðar sérstaklega umfram landhæð.

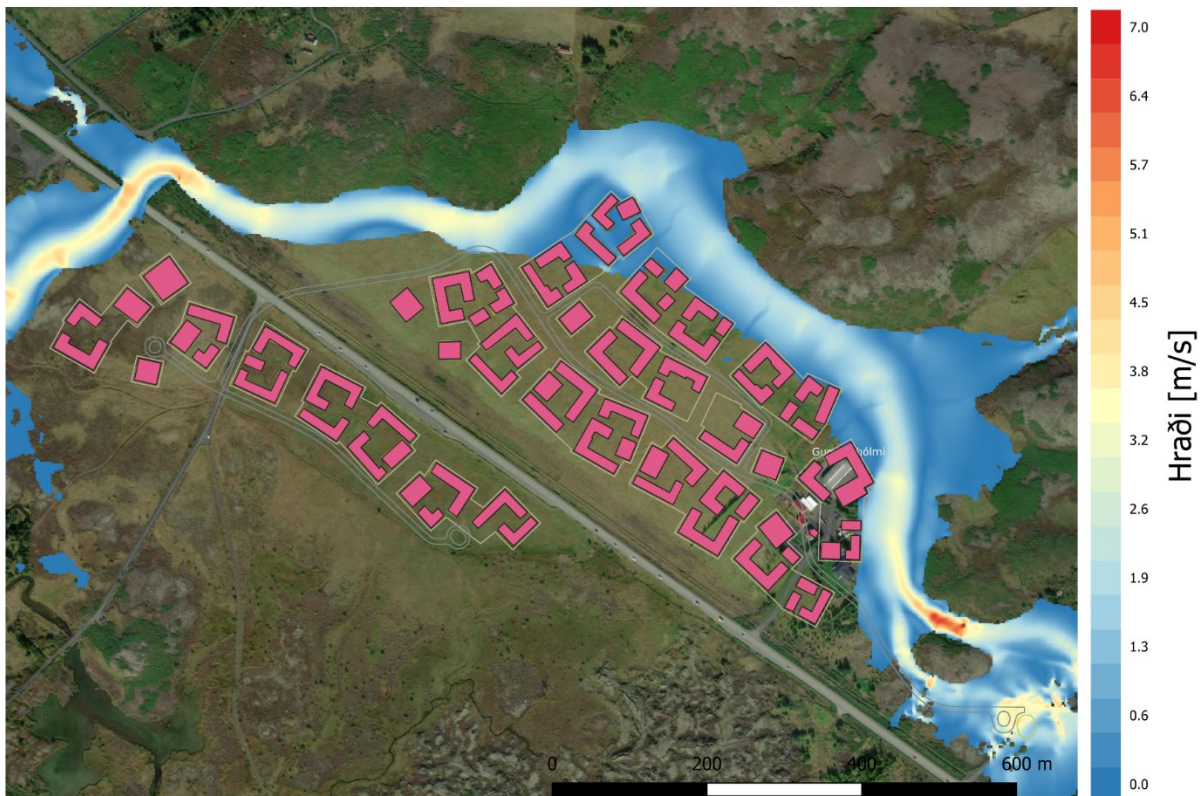
**Mynd 13.** Straumhraði í flóðum í Hólmsá við Gunnarshólma m.v. fyrstu útgáfu hæðarsetningar skipulags og 100 ára flóð.

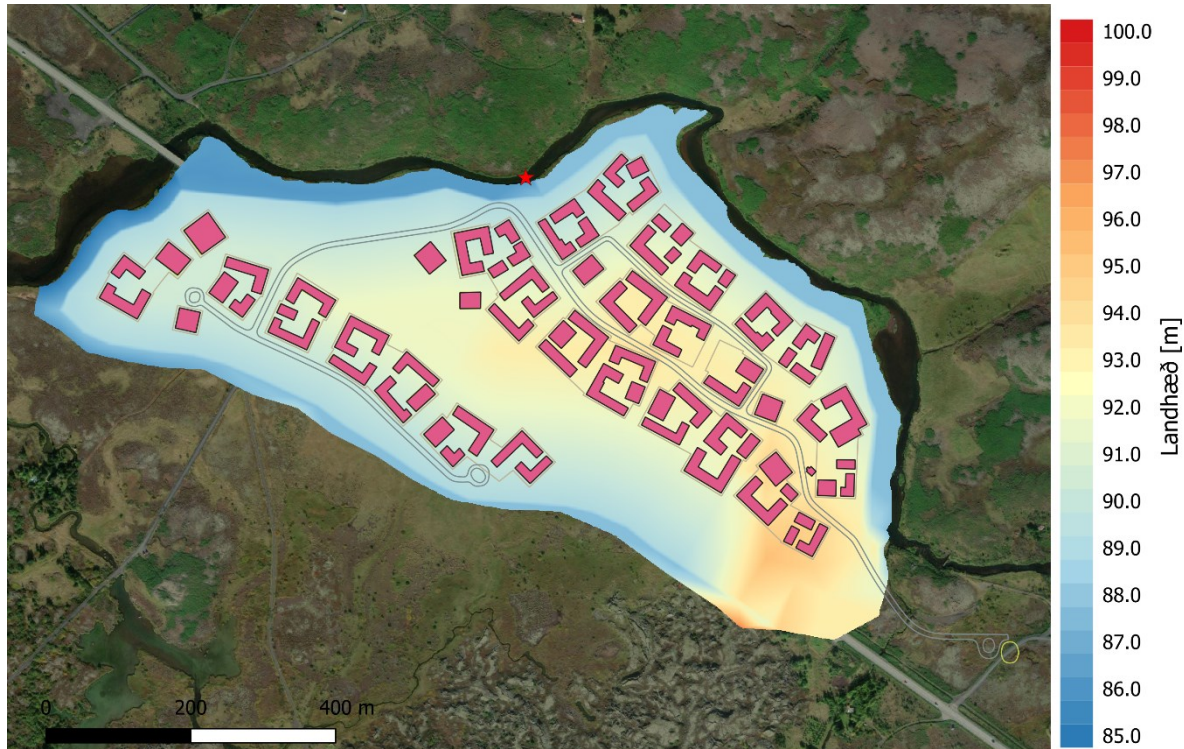
**Mynd 15.** Hæðarlíkan sem inniheldur skipulagða byggð í Gunnarshólma og mótvægisáðgerðir á bökkum Hólmsár.

Útbúið var nýtt hæðarlíkan sem tekur tillit til þessara mótvægisáðgerða ásamt fyrirbyggjandi skipulagi, á mynd 15 er nýtt hæðarlíkan sýnt ásamt skipulagi. Lóðir undir byggingum eru hækkaðar í meðalhæð lóðar í hæðarlíkani, auk þess eru vegir hækkaðir um 0,5 m yfir hæðarsetningu. Byggingar eru hækkaðar vel yfir hæðarsetningu þannig að engin hætta sé að það flæði yfir þær.

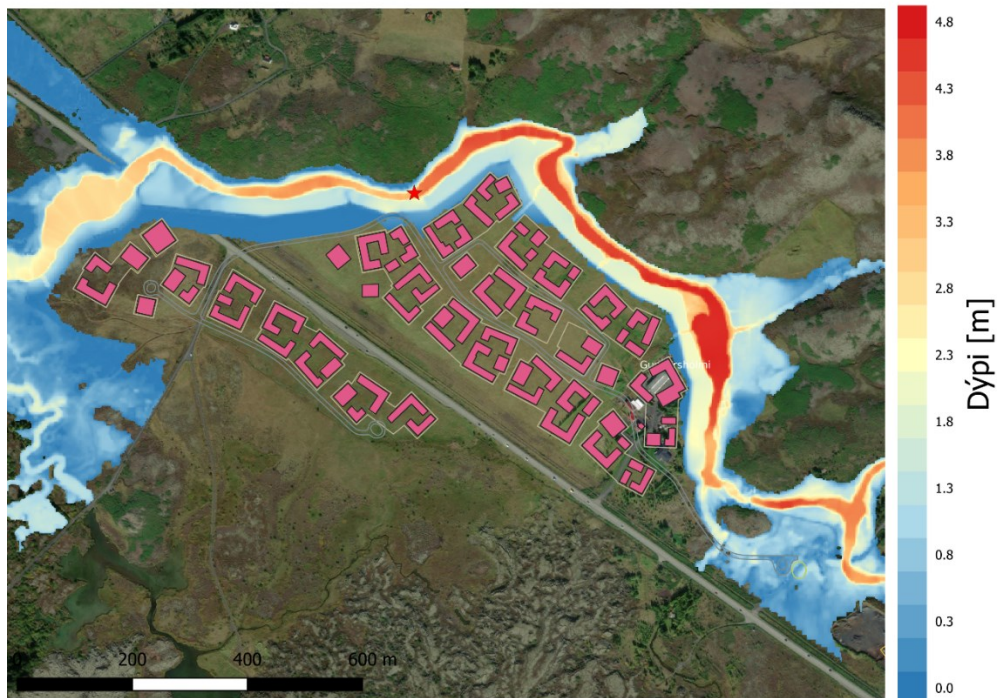
**Mynd 16.** Dýpi við Gunnarshólma í 200 ára flóði í Hólmsá.

Á mynd 16 og mynd 17 má sjá reiknað dýpi og hraða í Hólmsá við Gunnarshólma í 200 ára flóði. Mótvægisáðgerðirnar eru áhrifaríkar að halda flóðvatni í farvegi Hólmsár og innan skilgreindrar flóðasvæða. Almenn tekst vel að halda flóðavatni frá fyrirhugaðri byggð. Ætla má að varna megi því litla vatni sem reiknast í nágrenni hluta byggingarreitanna með nánari hönnun út frá sama viðmiði mótvægisáðgerða. Hraði við bakka Hólmsár við bæjarstæðið í Gunnarshólma er tiltölulega hár, eða

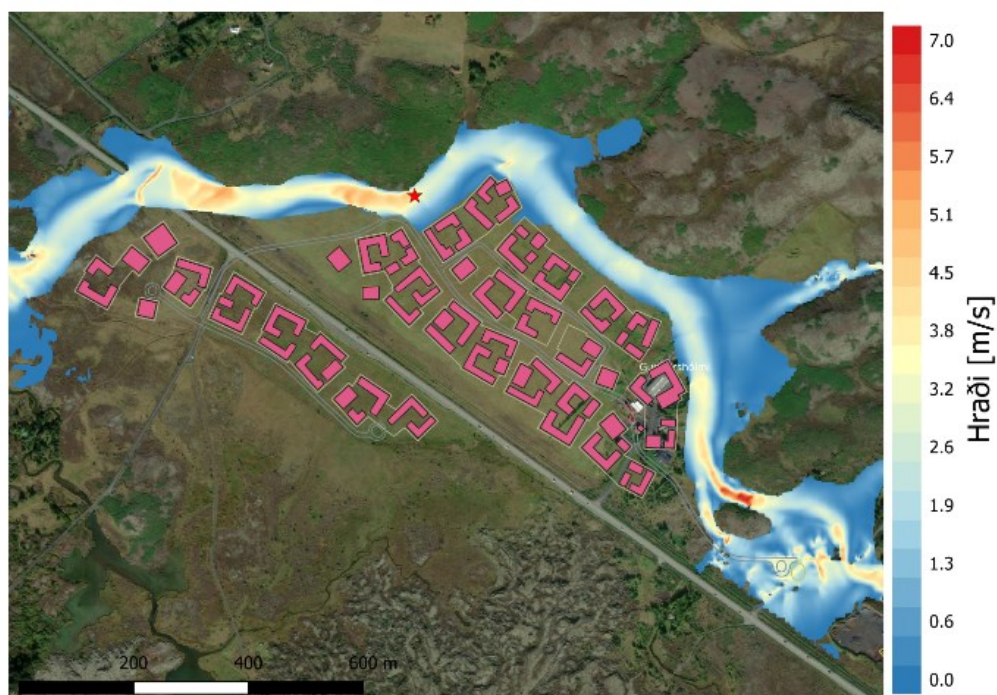
**Mynd 17.** Hraði við Gunnarshólma í 200 ára flóði í Hólmsá.

allt að 4 m/s. Líklegt er að verja þurfi bakkann sérstaklega fyrir rofi en einnig vestan til á svæðinu þar sem hraði getur farið hátt í 5 m/s. Taka þarf tillit til mikils straumhraða í endanlegri hönnun flóðvega og tryggja að bakkar séu vel varðir á viðkvæmum svæðum.
