# SKÓGARLIND - UMFERÐARGREINING

Niðurstaða

Apríl 2022

Kópavogsbær

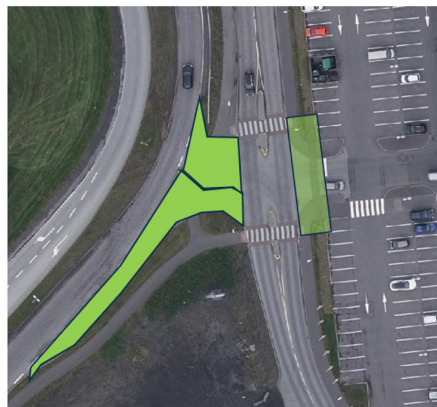
Valkostur 3: Loka alveg á rampa

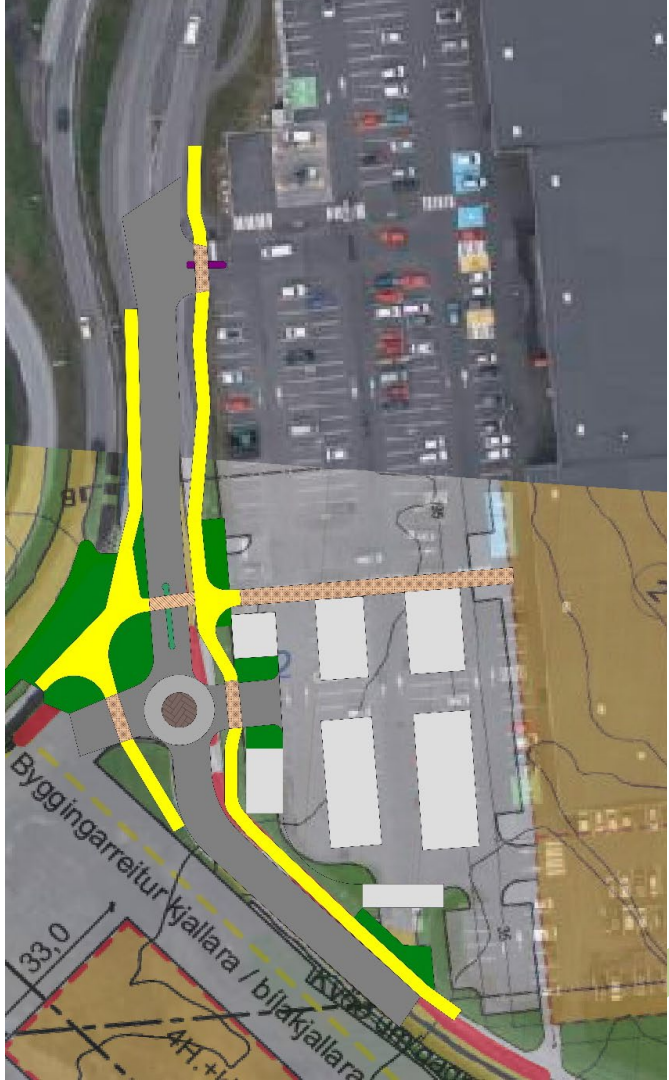
# TILLAGA

Gönguþverun bætt

Aðgang að rampa lokað

- Bætt flæði
- Aukið öryggi gangandi

Nýtt hringtorg gefur  
gott aðgengi að báðum  
lóðum. Skýrara flæði.

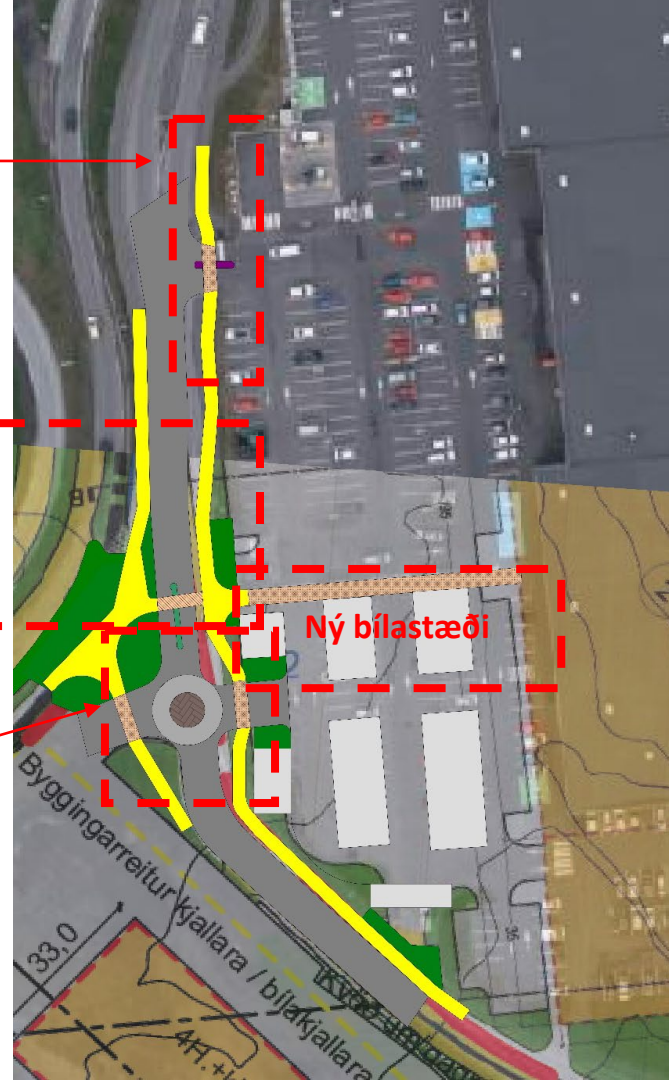
# Gönguþverun bætt

**Aðgang að rampa**  
**Lokað – bætt flæði**  
**Aukið öryggi gangandi**

# Nýtt hringtorg gefur gott aðgengi að báðum lóðum. Skýrara flæði.

## Eystri Innkeyrsla á Skógarlind 1

### Óbreytt eða bara hægribeygjur
