## Umferðargreining Skógarlind í Kópavogi

Umferðargreining unnin fyrir skipulagsdeild Kópavogs  
Maí 2022

Skógarlind Umferðargreining

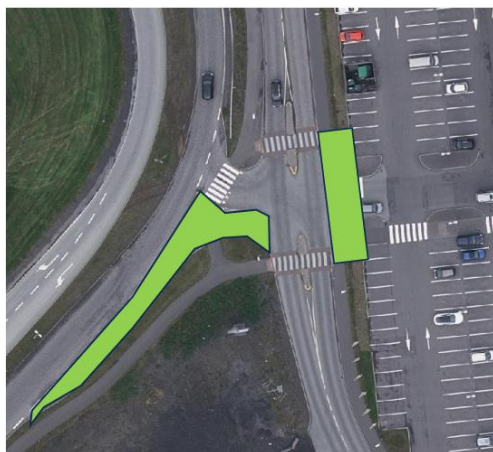
Valkostur 1: Loka frárein frá rampa og innkeyrslu 2

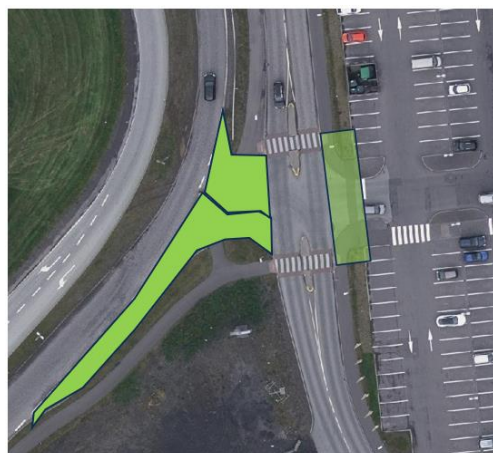
Valkostur 3: Loka alveg á rampa

- Valkostur 3 skorar hæst í öryggi, mati á umhverfisáhrifum, ferðatíma, hindrunaráhrifum og áhrifum á aðra ferðamáta en bíl; en hefur líklegast dýrasta stofnkostnaðinn.
- Hvað varðar öryggi og aðgengi gangandi og hjólandi er ljóst að valkostur 3 ber af þar sem virkir ferðamátar fá þar með sérrými.
- Ferðatíminn er ögn matskenndari þar sem ákveðnir straumar (svosem U-beygjan) munu þurfa að fara ögn lengri leið (um 1 mín) samanborið við áður. Á móti kemur að straumar í báðar áttir eftir Skógarlindinni munu komast hraðar í gegn. Næmnigreining á ferðatíma þar sem valkostur 1 fengi hæstu einkunn (3) og valkostur 3 einkunn 1 eða 2 sýnir að valkostir 1 og 3 myndu þá fá svipaða heildareinkunn. Það er þá álitamál hvort ferðatíminn eigi að fá jafn mikið, lægra eða hærra vægi en aðrir þættir í loka ákvörðunartöku.
