Ofanflóðahættumat fyrir Bláfjöll

Greinargerð með hættumatskorti

VÍ 2026-002

Ofanflóðahættumat fyrir Bláfjöll - Greinargerð með hættumatskort

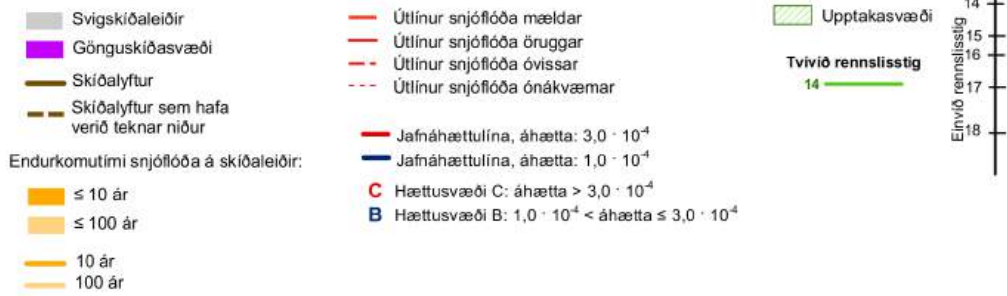
Mynd 1. Skýringarmynd fyrir þær myndir sem fylgja umfjöllun um einstök upptakasvæði í kafla 3. Skýringarnar eru eingöngu birtar með þessu korti, en við önnur kort er vísað í þessar skýringar.

- Upptakasvæði: Grænir flákar á kortinu sýna afmörkuð upptakasvæði. Þau upptakasvæði sem sjást á kortunum, en eru ekki til umfjöllunar í kaflanum, eru höfð grá. Upptakasvæði eru svæði þar sem halli er nægur til þess að

- Tvívíð rennslisstig: Tvívítt eðlisfræðilíkan er notað til þess að herma möguleg snjóflóð úr skilgreindum upptakasvæðum (Eiríkur Gíslason og Tómas Jóhannesson, 2007). Líkt og einvíðu rennslisstigin eru þau tvívíðu mælikvarði á skriðlengd snjóflóða en þau eru einnig notuð til þess að meta útbreiðslu þeirra og brautir. Athugið að í flóknu landslagi falla ein- og tvívíð rennslisstig ekki saman.

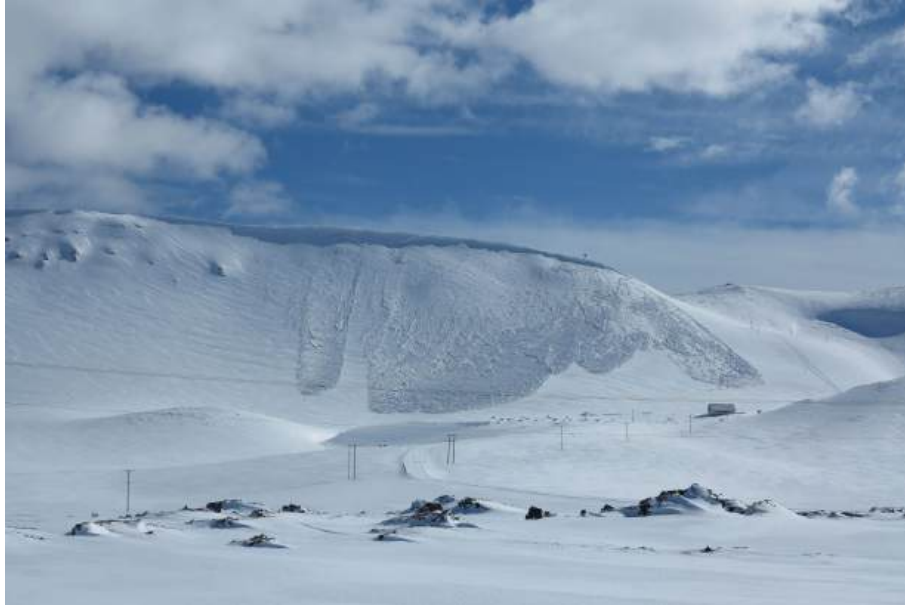
Mynd 4. Stærsta skráða snjöflóðið við skíðalyftuna Kolbein kaftain. Flóðið féll á lyftuna en skemmdir á henni voru litlar sem engar. Framskálinn sést vel hægra megin á myndinni. Sjá má hengjur í fjallsbrúninni. Ljósmynd: Tómas Jóhannesson

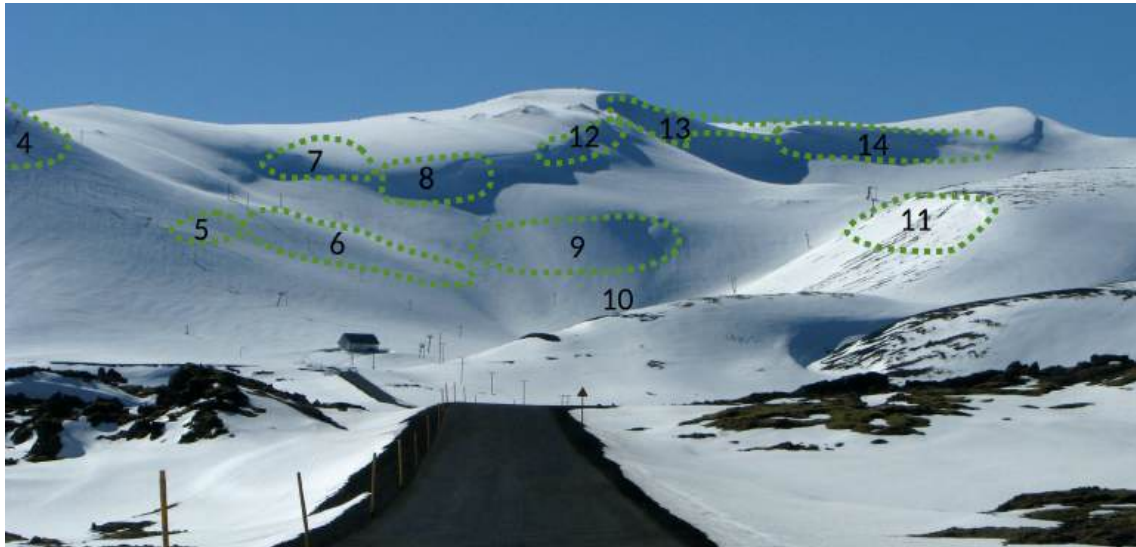
Mynd 6. Upptakasvæði í Eldborgargili séð frá Bláfjallaveginum.

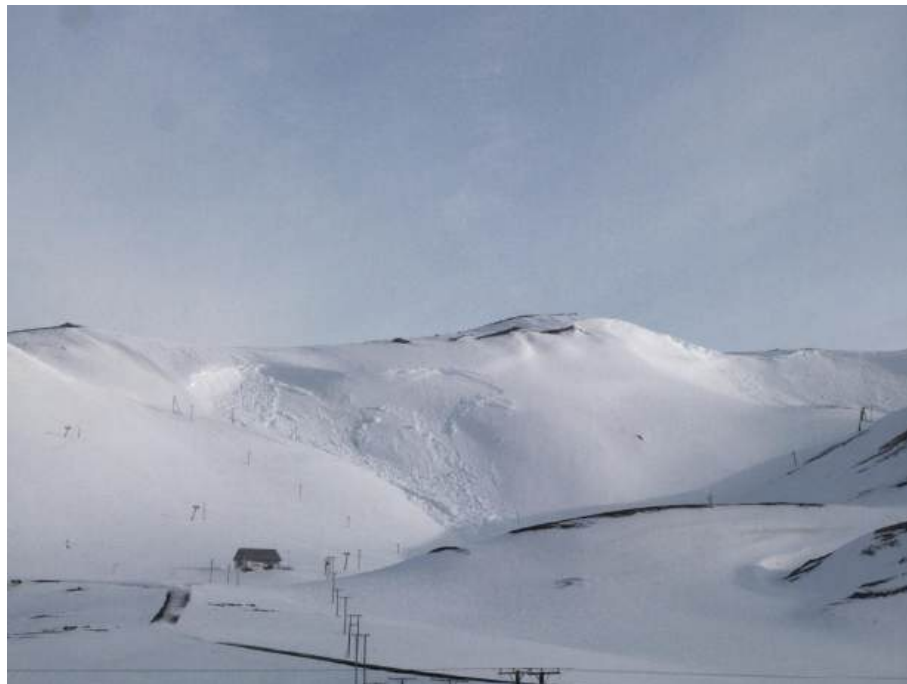
Mynd 8. Snjóflóð í mars 2014 úr upptakasvæði 8.

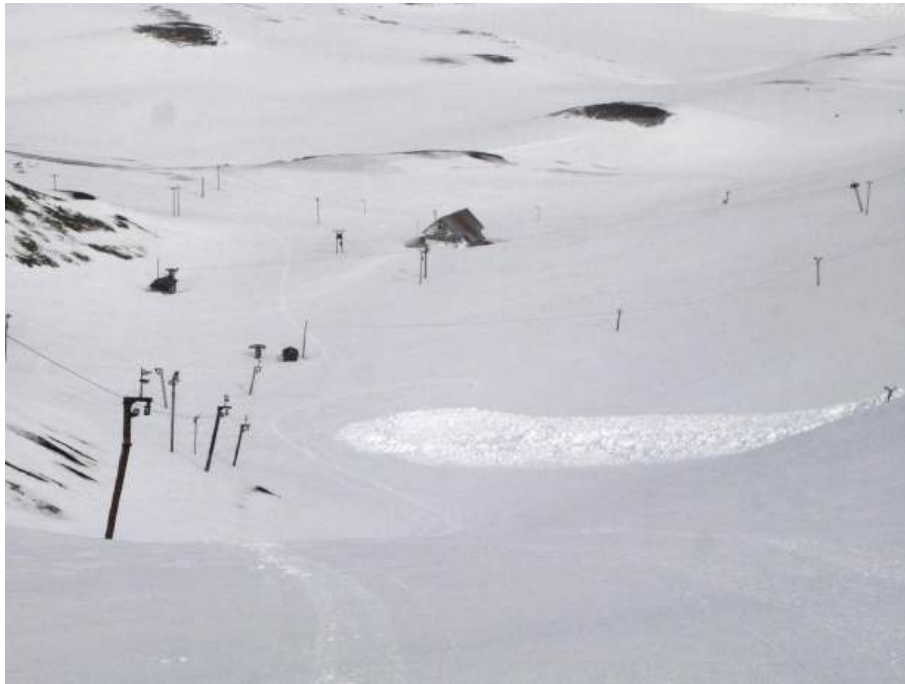
Mynd 9. Snjóflóð í mars 2014 úr upptakasvæði 8. Horft niður Eldborgargilið, meðfram Vandráði. Skíðaskáli Fram sést fyrir miðri mynd.

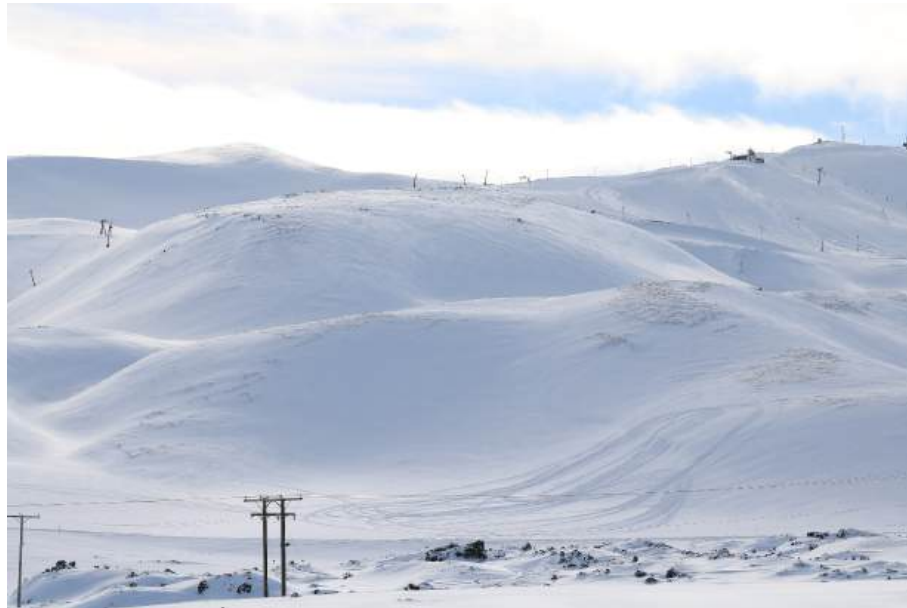
Mynd 11. Upptakasvæði 15 eru neðan við miðja mynd. Upptakasvæði 21–23 eru þar fyrir ofan. Til hægri má sjá endastöð gömlu Drottningarinnar, en endastöð þeirrar nýju eru á kollinum vinstra megin á myndinni. Lengst til vinstri er gamli Vandráður í Eldborgargili.

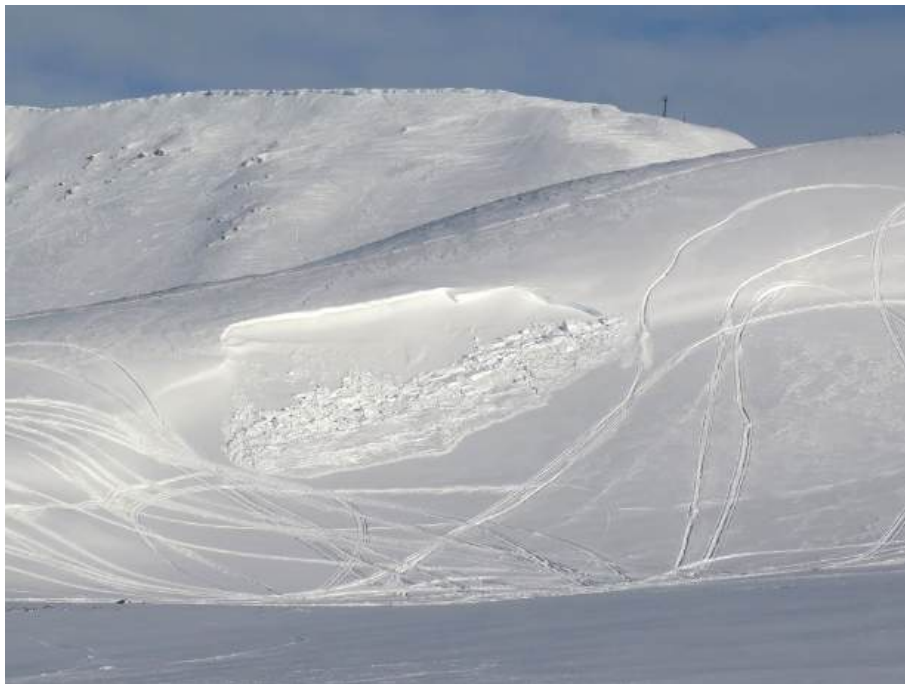
Mynd 12. Lítið snjóflóð (nr. 53887) sem féll úr upptakasvæði nr. 16, 17. eða 18. mars 2017. Farvegurinn er í kverk nyrst í brekkunni norðan við Drottningargilið. Brekkan er lág, en við réttar vindaðstæður getur safnast nokkur snjór í hana, sérstaklega ofan til. Að baki sér í syðsta hluta Hákolls og á milli liggur Eldborgargilið.

Fjögur flóð hafa verið skráð í upptakasvæði 16, tvö í mars 2017 og tvö í febrúar 2019. A.m.k. tvö af þessum flóðum voru sett af stað með tækjum, vélsleða og snjóbíl. Snjóbíllinn setti af stað stærsta flóðið.

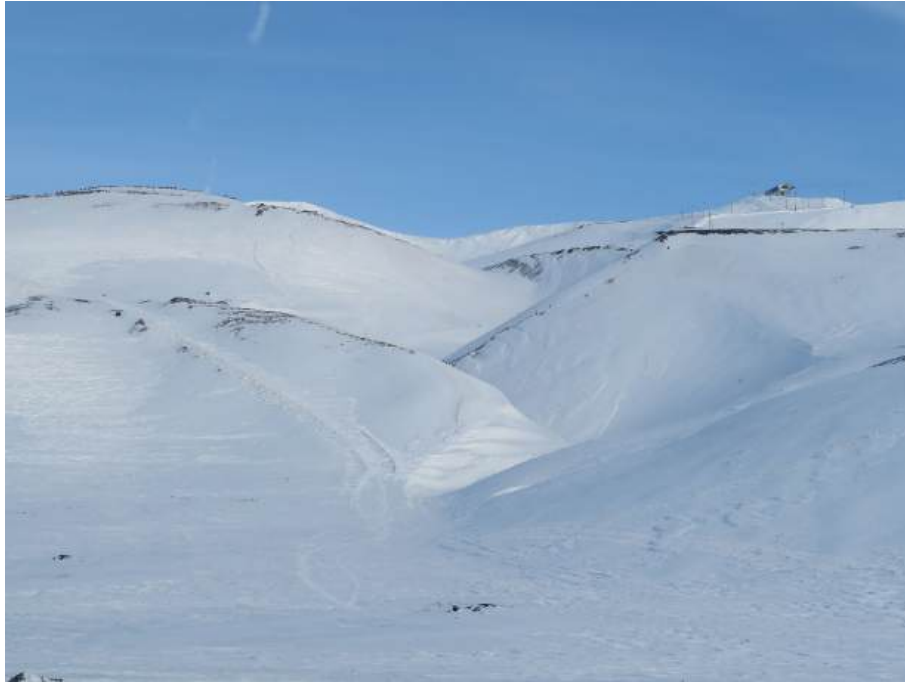
Mynd 13. Horft upp Drottningargilið. Til hægri sést í endastöð nýju Drottningarinnar.

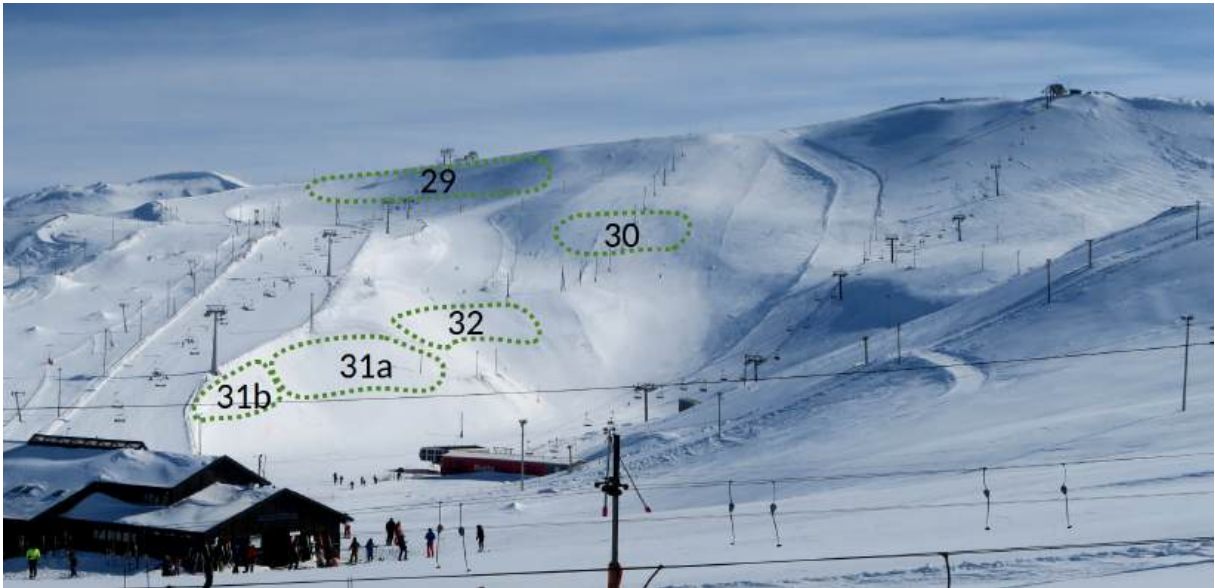
Mynd 14. Upptakasvæði í og við Kóngsgil. Bláfjallaskáli og barnalyfturnar eru í forgrunni. Skíðalyftan nýja, Drottningin er vinstra megin og liggur yfir upptakasvæði 29. Skíðalyftan Kóngurinn liggur upp hægra megin á myndinni.

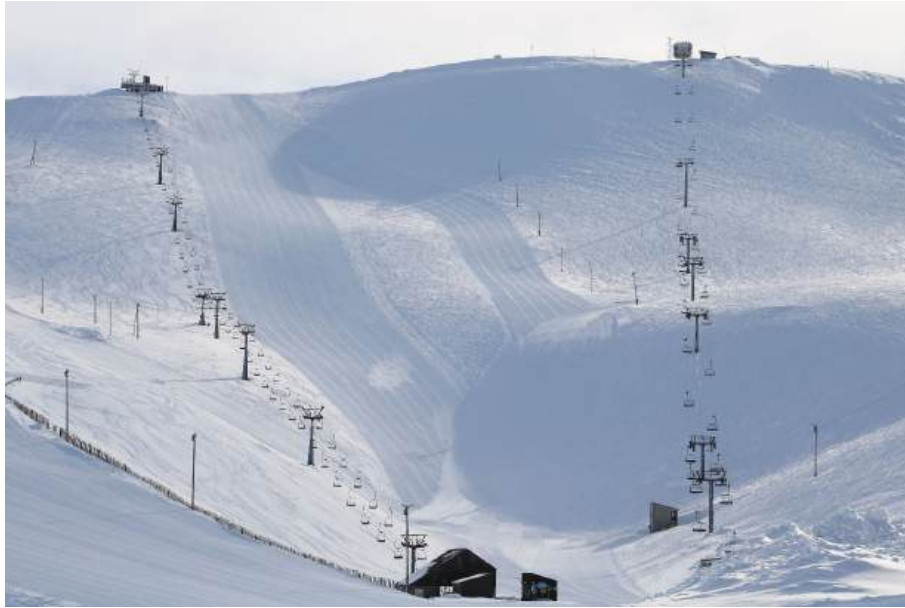
Mynd 15. Skíðalyfturnar gamla Drottningin (sem hefur núna verið fjarlægð) og Kóngurinn. Annað og þriðja mastur gömlu Drottningarinnar voru í upptakasvæðum 31 og 32.

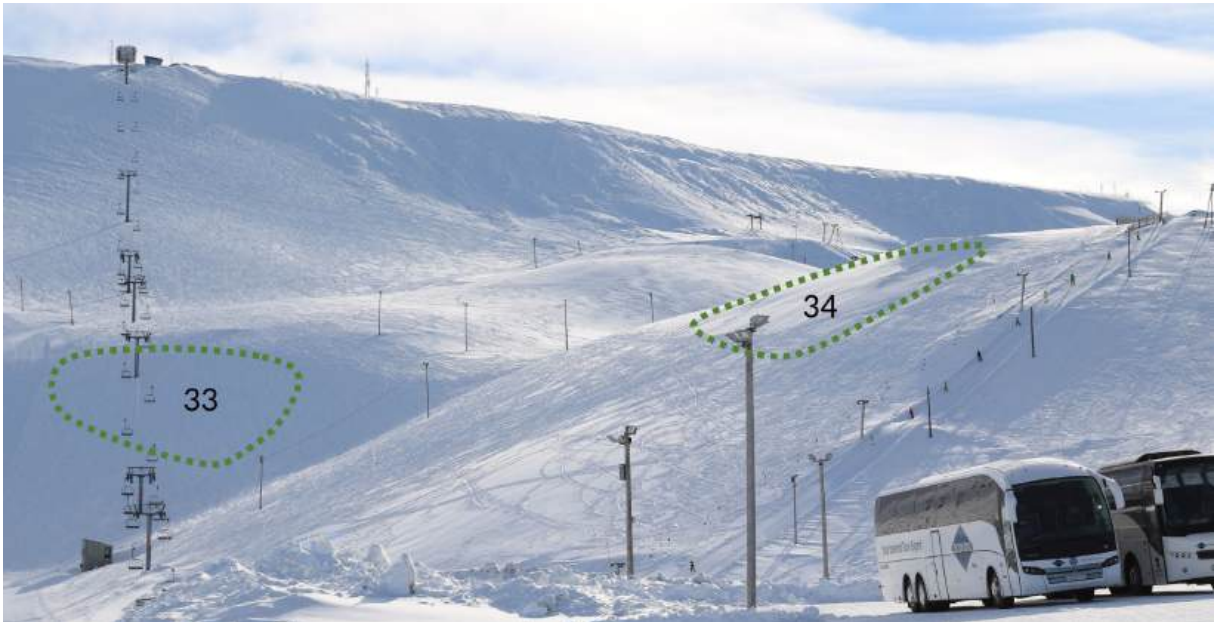
Mynd 17. Upptakasvæði neðst í Kóngsgili. Skíðalyfturnar Kóngurinn, til vinstri og Lilli klifurmús, til hægri. Fjær má sjá endastöð Tvíburalyftanna í Sólskinsbrekku. Myndin sýnir líka ágætlega að þegar aðstæður eru góðar er skíðað víða utan troðinna skíðaleiða.

Upptakasvæðin eru annarsvegar í sunnanverðu Kóngsgili, í lyftuleið Kónsins (33) og hinsvegar í litlu felli, suðvestan Kóngsgils, rétt innan við skíðalyftuna Lilla klifur-mús (34), sjá mynd 17. Landhalli er að mestu 25°–30° og því rétt nægjanlegur fyrir upptök þurra snjóflóða. Á stöku blettum er hann þó meiri. Á milli upptakasvæð-anna eru einnig blettir með upptakahalla snjóflóða en það eru talin enn ólíklegri upptakasvæði snjóflóða.

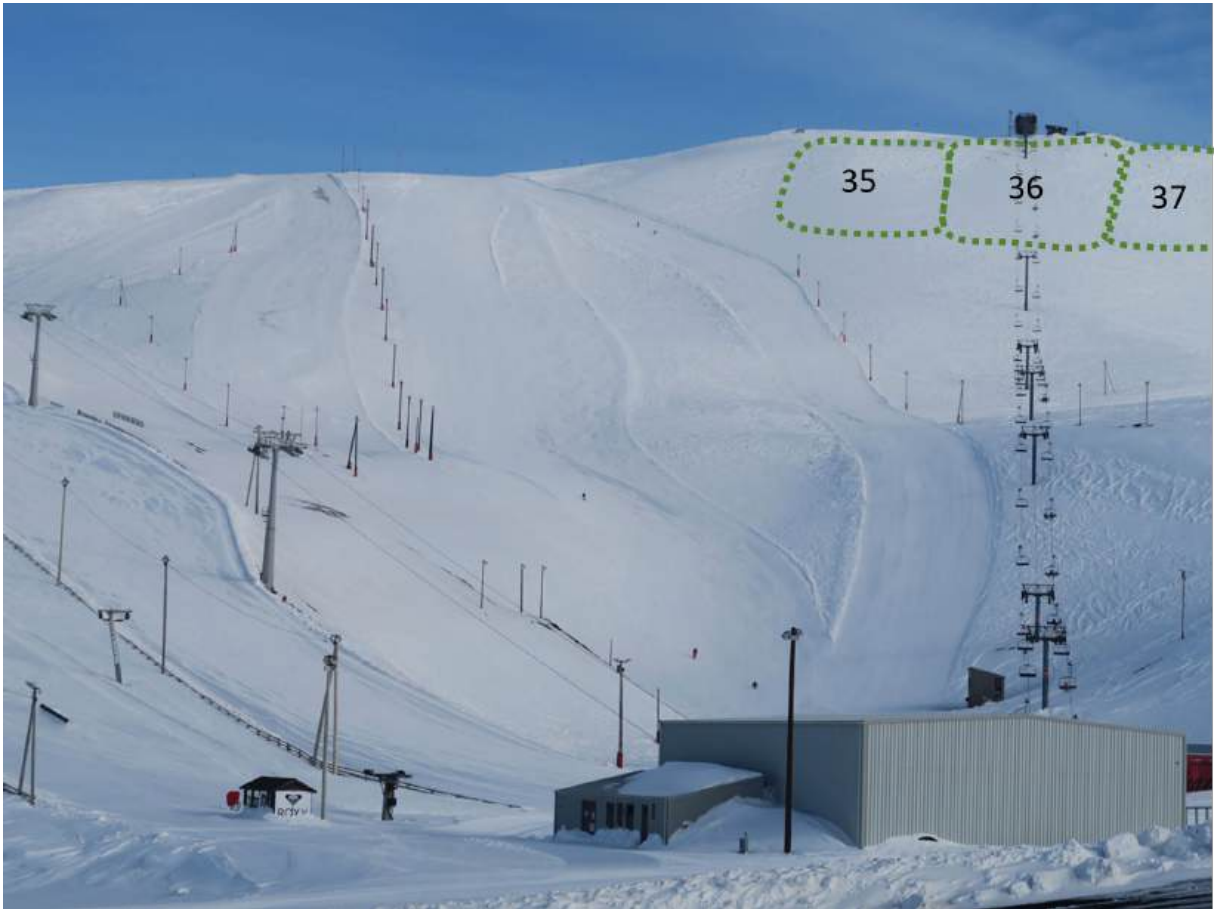
Mynd 19. Upptakasvæði ofan við Kóngsgil. Kóngurinn liggur um upptakasvæði 36. Til vinstri sést í Brettalyftunna og nýju Drottninguna.

Upptakasvæðin eru við og norðan við efsta hluta Kóngsins, sjá mynd 19. Skíðalyftan liggur yfir upptakasvæði 36, en upptakasvæði 35 liggur þar norðuraf. Upptakasvæðin snúa mót norðvestri.

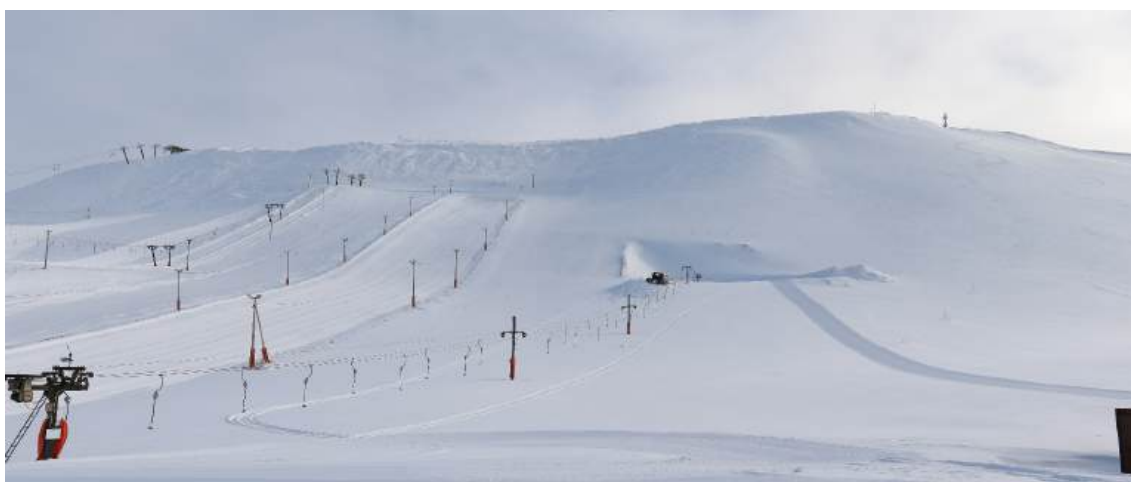
Mynd 22. Horft frá upphafsstöð gamla Gosans. Endastöð Kónsins sést lengst til vinstri upp á fjallsbrúninni. Litla diskalyftan á miðri mynd var barnalyftan Amma Dreki, sem nú hefur verið tekin niður. Stallurinn í hlíðinni var gerður fyrir endastöð hennar, en nú hefur verið fyllt upp í hann. Upp við fjallsbrúnina má sjá snjóköggla eftir að troðarar hafa ýtt við hengjunni. Upptakasvæði 37–44 eru efst í þessari brekku.

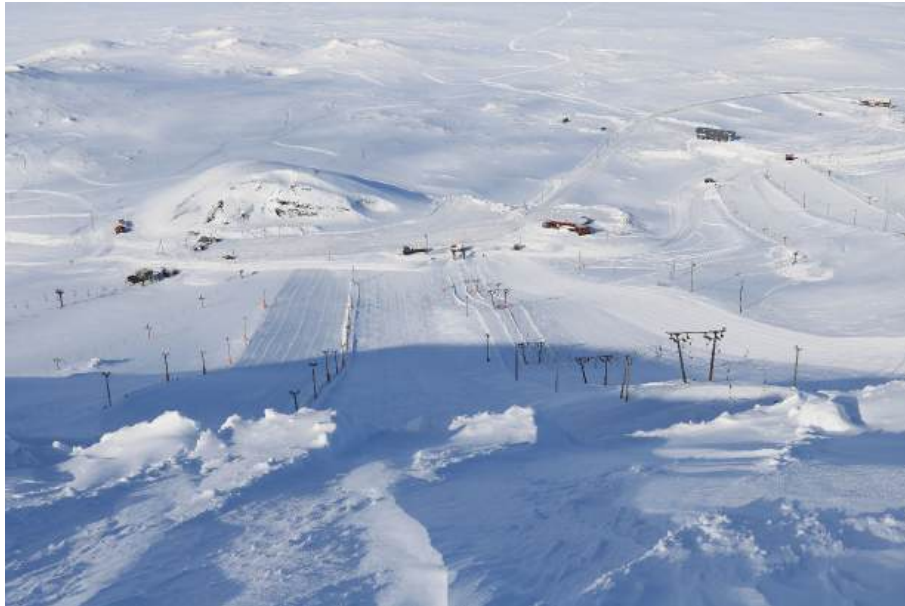
Mynd 23. Horft frá brún niður brekkurnar við Tvíburalyfturnar, til hægri. Lengst til vinstri má sjá upphafsstöðvar gamla Gosans og Ömmu dreka, sem báðar eru farnar. Upphafsstöð nýja Gosans er á svipuðum stað. Búið er að brjóta upp snjóhengjuna í brúninni með troðara.

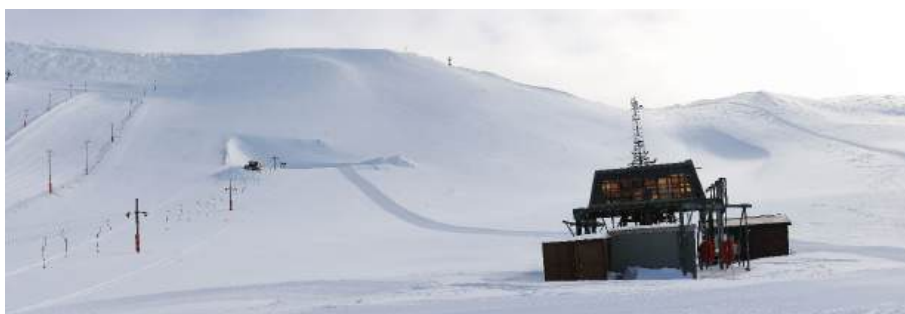
Mynd 24. Upptakasvæði ofan við gamla Gosann og Ömmu dreka, á meðan þeirra naut enn við. Stallurinn í miðri brekkur var gerður fyrir endastöð Ömmu dreka.

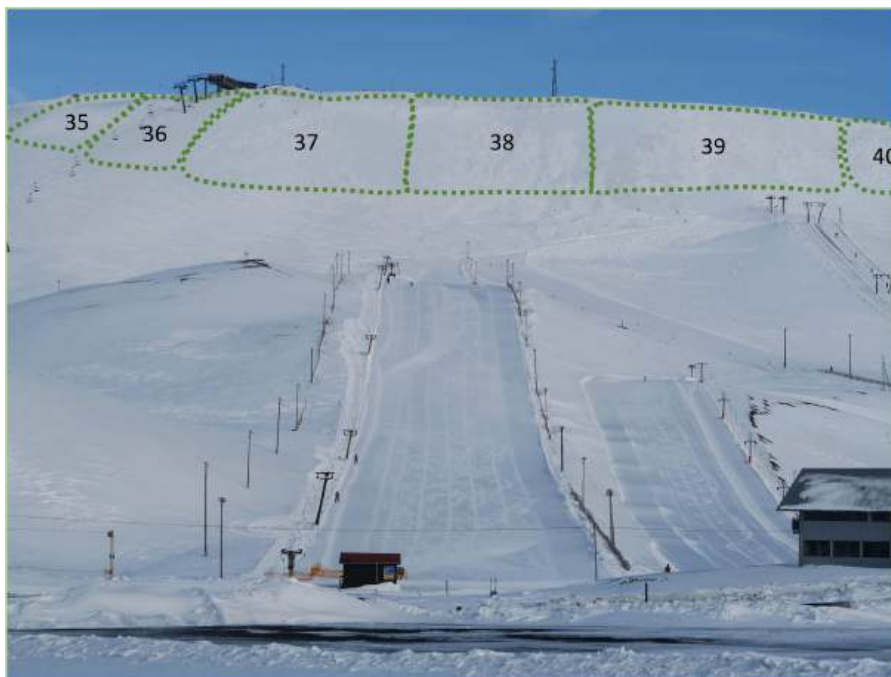
Mynd 25. Upptakasvæði í Sólshinsbrekku. Horft upp með skíðalyftunni Mikka ref. Til hægri er skíðalyftan Kormákur afi og endastöð Tvíburalyftanna. Efst til vinstri er endastöð Kóingsins.

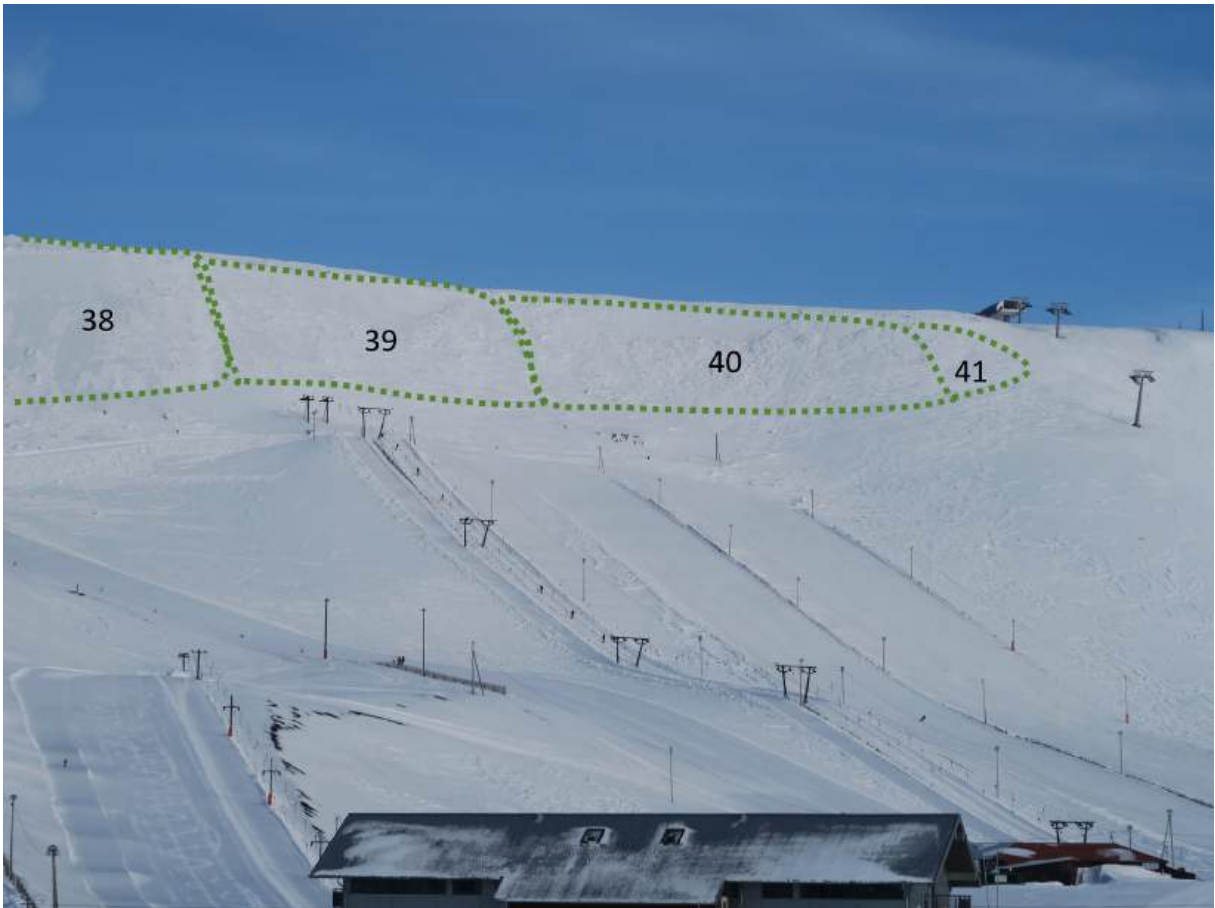
Mynd 26. Upptakasvæði í Sólskinsbrekku. Skíðaskálinn Hengill í forgrunni og glittir í Ármannsskálann hægra megin við hann. Einnig sjást skíðalyftan Kormákur afi, Tvíburalyfturnar og endastöð nýja Gosans.

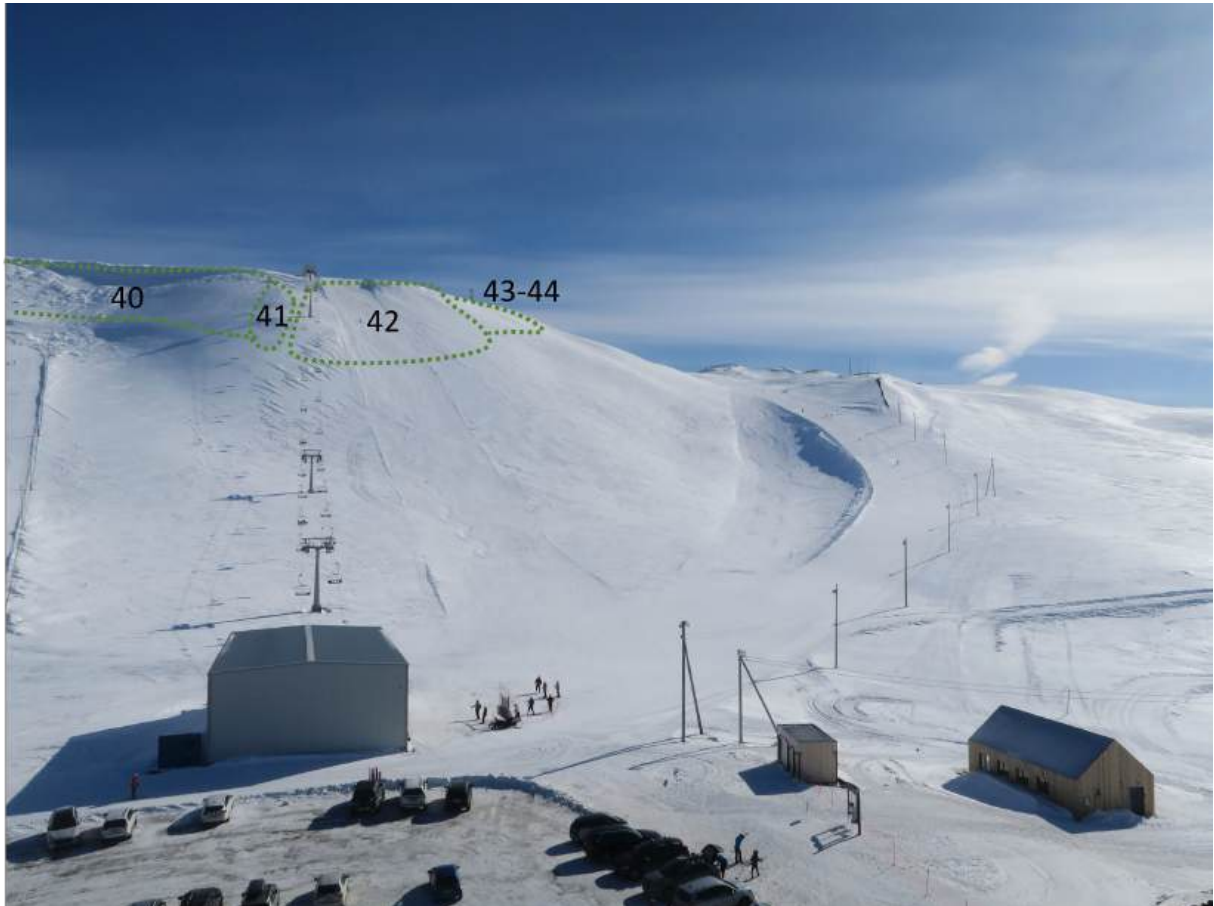
Mynd 27. Upptakasvæði í Suðurgili. Upptakasvæði 42 er á bungunni, en upptakasvæði 43 og 44 eru ofan við Suðurgilið sjálft. Upphafsstöð nýja Gosans og nýi skíðaskáli Ullar í forgrunni.

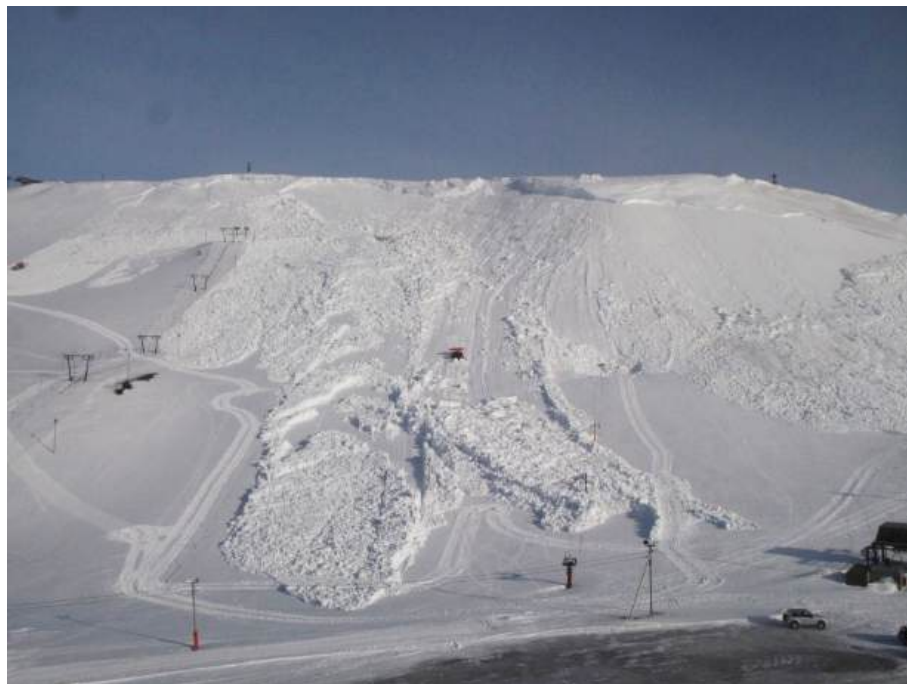
Mynd 28. Snjóflóð 26. mars 2014, stærsta skráða flóð úr upptakasvæðunum. Brotstálið sést vel uppundir fjallsbrúninni og var áætlað að þykkast hafi það verið 4–5 metrar. (Flóð nr. 52355)

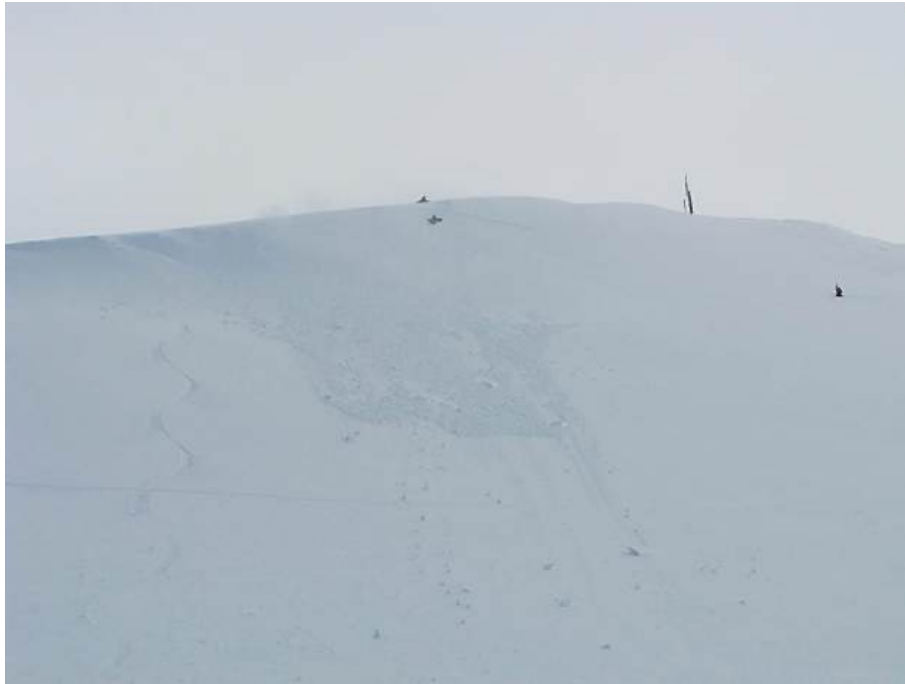
Mynd 29. Brettadrengrur setti af stað snjóflóð ofan við gamla Gosann (á svipuðum stað og nýi Gosinn er núna). Flóðið fór af stað um leið og hann fór fram af brúninni og hann barst ekki með flóðinu. Einnig má sjá tvo brettavini hans. (Flóð nr. 51417)

Að minnsta kosti þrjú flóð hafa verið sett af stað af skíða- og brettafólki (sjá mynd 29).

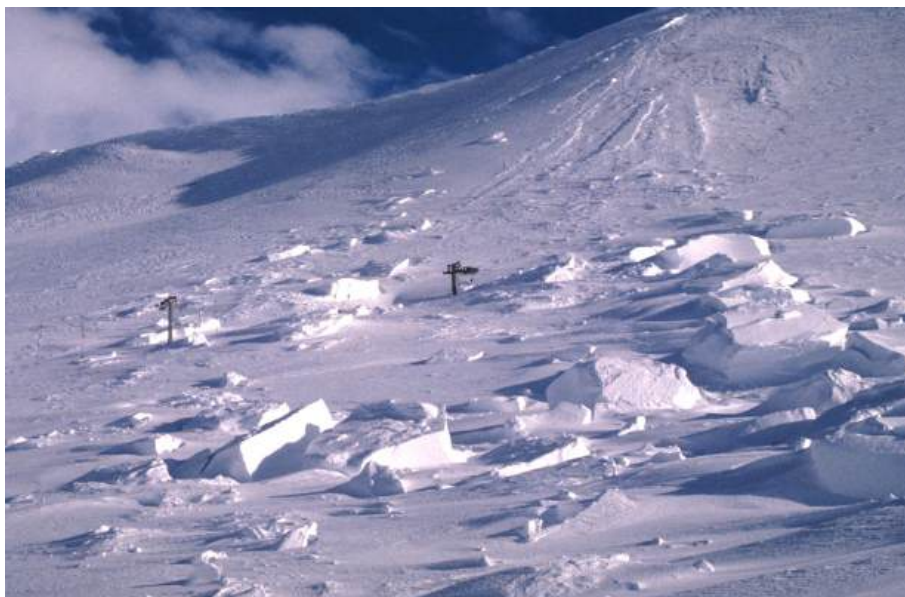
Mynd 30. Snjóflóð sem féll á Ömmu dreka í febrúar 1995. (Flóð nr. 9227)

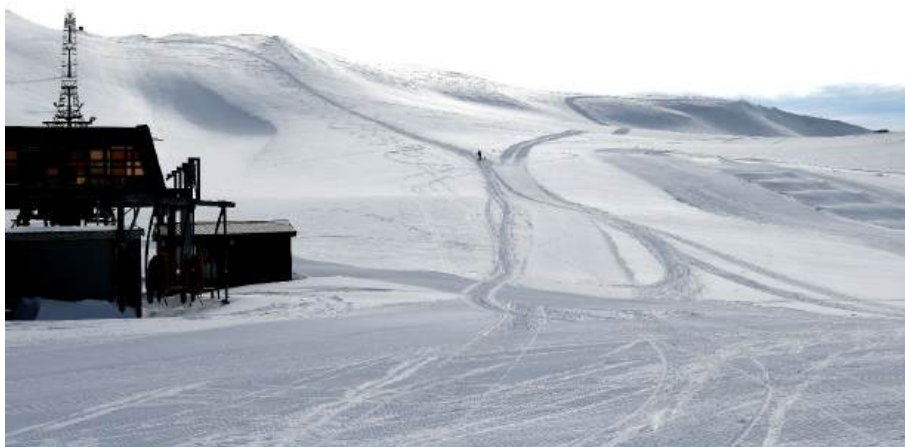
Mynd 31. Upptakasvæði 45 og 46 séð frá upphafsstöð gamla Gosans.

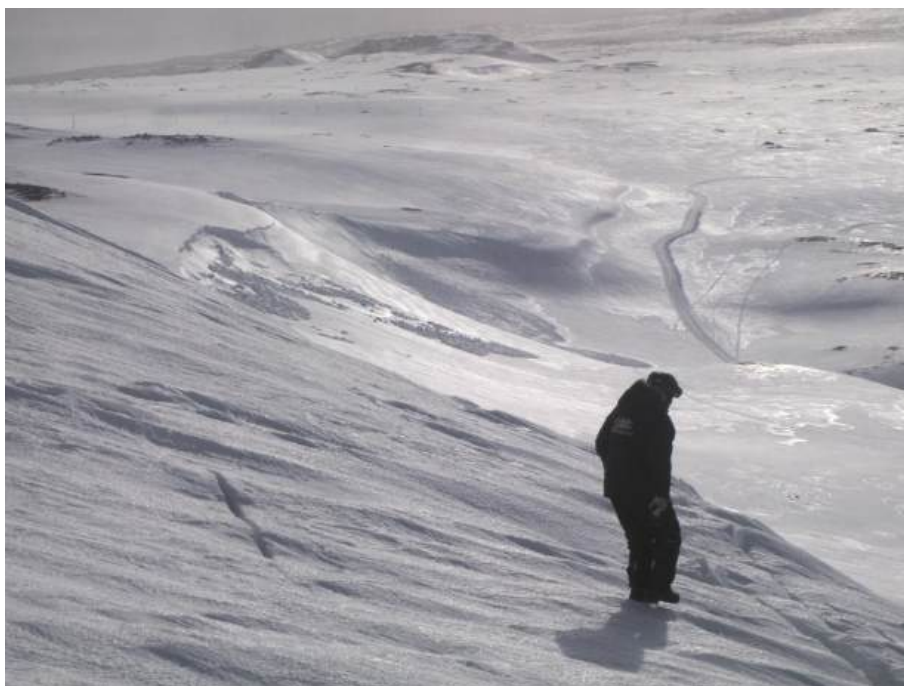
Mynd 32. Snjóflóð úr upptakasvæði 46 í mars 2014. Í Gilinu í baksýn sést snjóflóð úr upptakasvæðum 47 og 48.

Tvö snjóflóð hafa verið skráð í upptakasvæði 46. Hið fyrra féll í mars 2014, en hitt í apríl 2016.

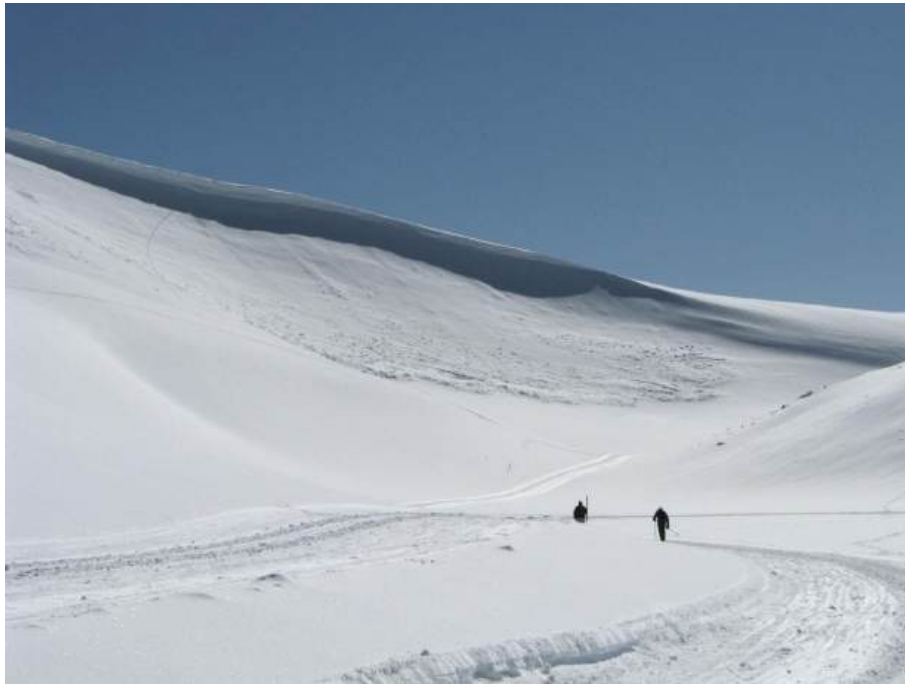
Mynd 34. Snjóflóð í Gilinu, ofan gönguskíðabrautar í apríl 2013. Flóð nr. 51413.

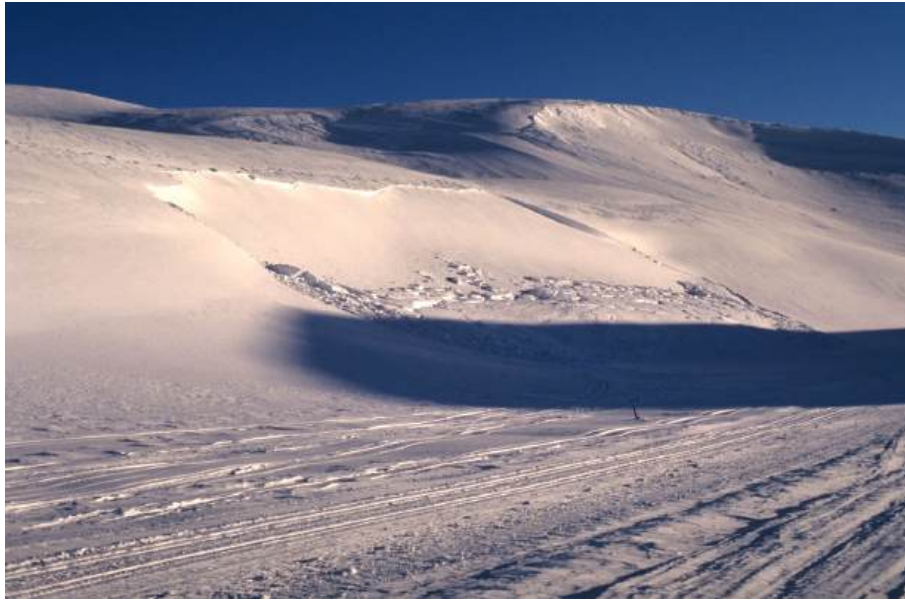
Mynd 35. Lítið snjóflóð (nr. 51634) innst á Leirunum, þar sem gönguskíðabrautin kemur út úr Gilinu. Það féll 1. mars 1995, rétt við gönguskíðabrautina, þegar veikt lag í snjóþekjunni skilaði mörgum óvenjulegum flóðum víða á skíðasvæðinu. Ekki hefur sést hreyfing þarna eftir það svo vitað sé, en brekk-an blasir við af Leirunum og ættu flóð þarna því að hafa verið skráð. Þarna hefur landslagi aðeins verið breytt með því að gera sneiðing ofar í brekkunni. Að baki flóðinu sést upp í upptakasvæði 47 og 48, sem eru upp af gönguskíðabrautinni í Gilinu.

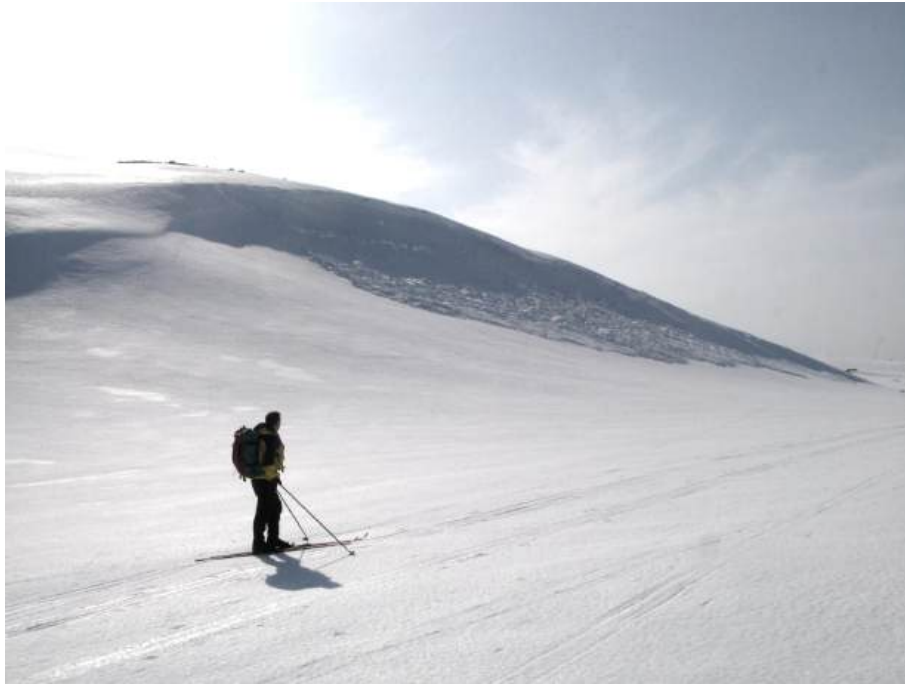
Mynd 36. Snjóflóð úr upptakasvæði 52 í mars 2014. Flóð nr. 52348.

Sitthvort flóðið hefur fallið í upptakasvæðum 51 og 52, auk eins flóðs sem er óstaðsett á Leirunum.

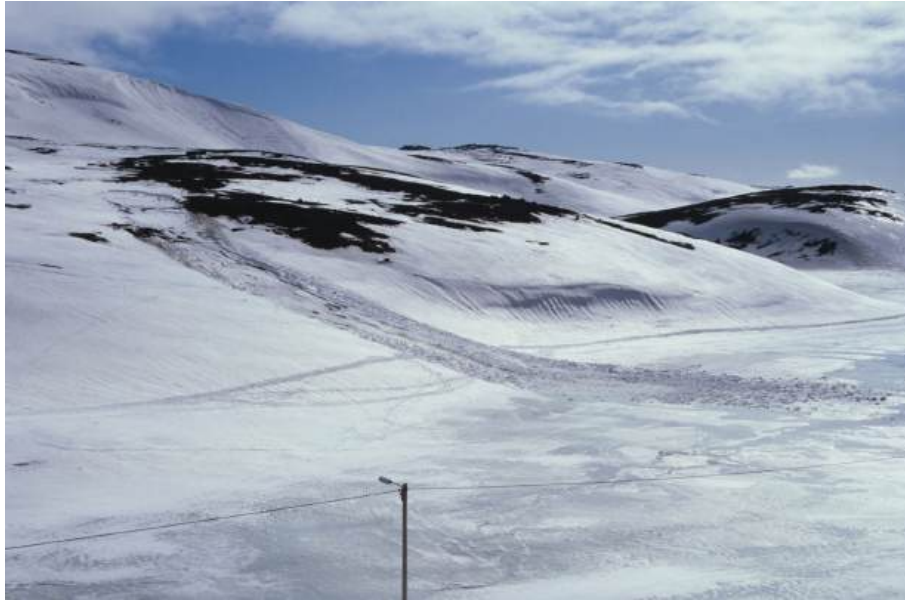
Mynd 37. Óvenjulegt krapaflóð úr upptakasvæði 53 í apríl 2001 sem rann langt út á Leirurnar. Flóð nr. 51638.

Gönguskíðabrautin liggur alla jafnan á úthlaupssvæðinu. Þegar hætta er á svo blautu krapaflóði er svæðið hvort eð er lokað en ekki er hægt að útiloka ferðir einstaklinga á eigin vegum, eins og þarna var árið 2001.

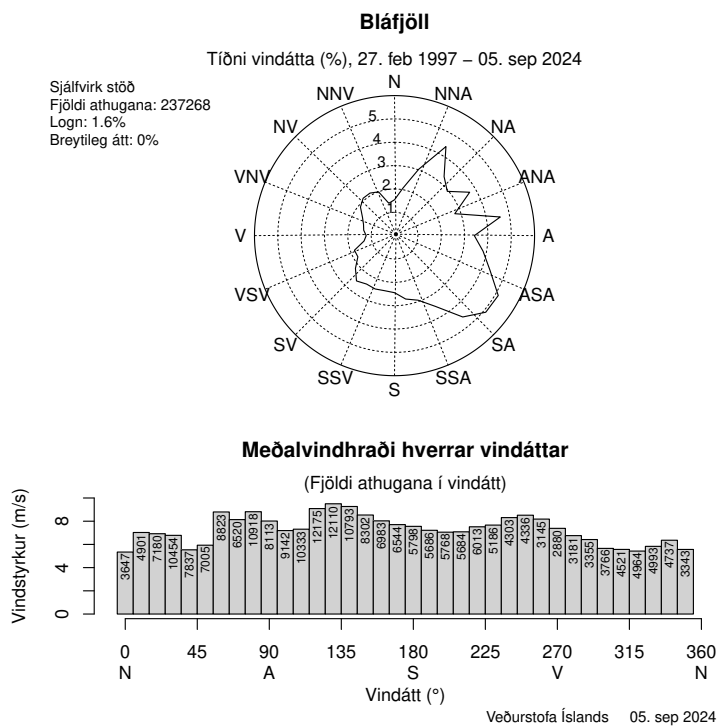
Mynd 41. Tíðni vindátta í Bláfjöllum.
