Útilistaverk í eigu Kópavogsbæjar

Úttekt og ástandsskoðun

2021

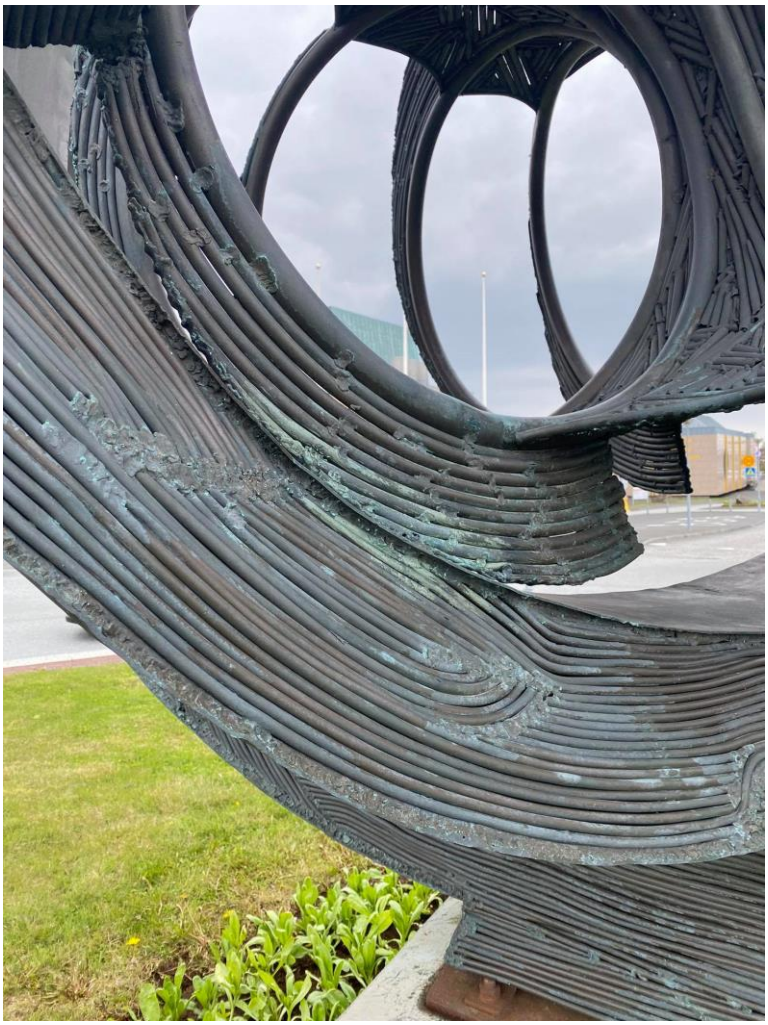
2021 - Ryðgað á milli stöpuls og skúlptúrs. Þarf að laga stöpul og platta (40 x 20cm). Skúlptúr orðinn "grænn" eins og brons verður stundum. Spurning hvort það eigi að vera þannig.

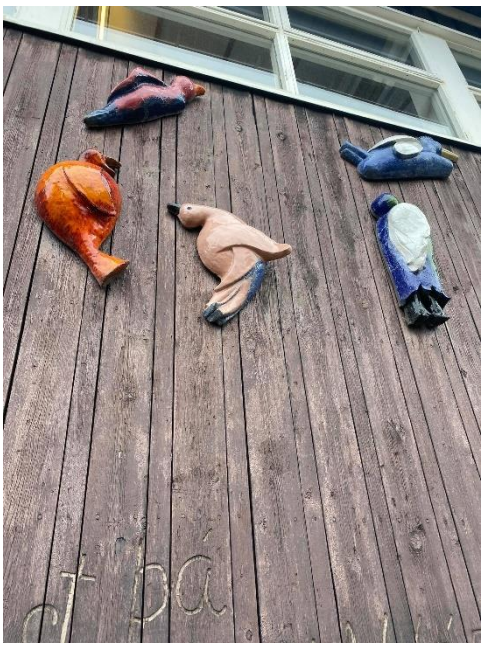
2021 – Verk í mjög góðu ástandi.

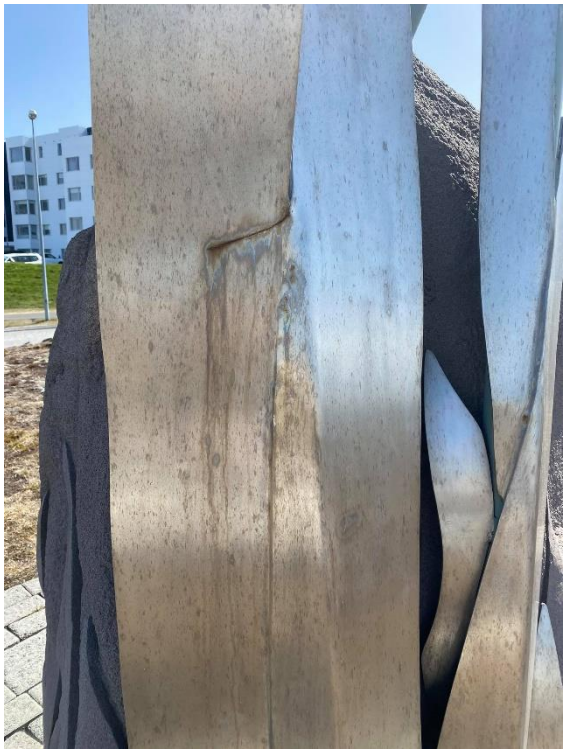
2021 - Blómin ryðguð. Veðrað. Málning að flagna. Steinninn er í fínu lagi.

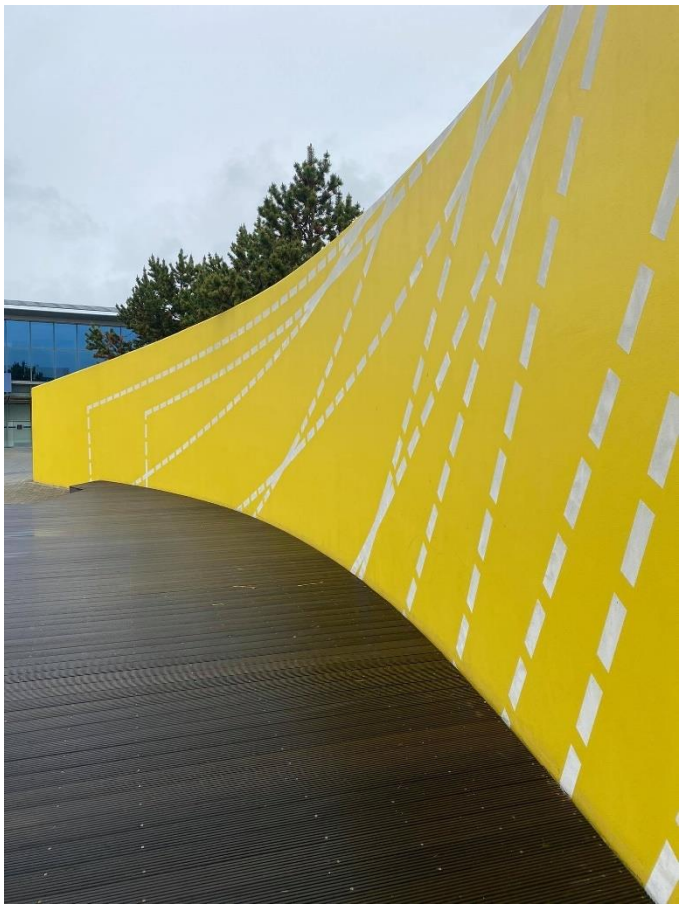
2021 – Mjög gott ástand. Smá fuglaskítur sem þyrfti að þrífa á veggnum.

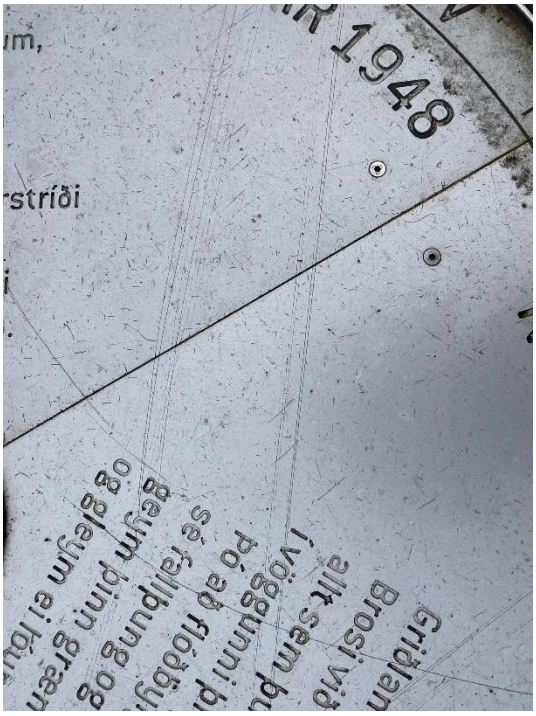
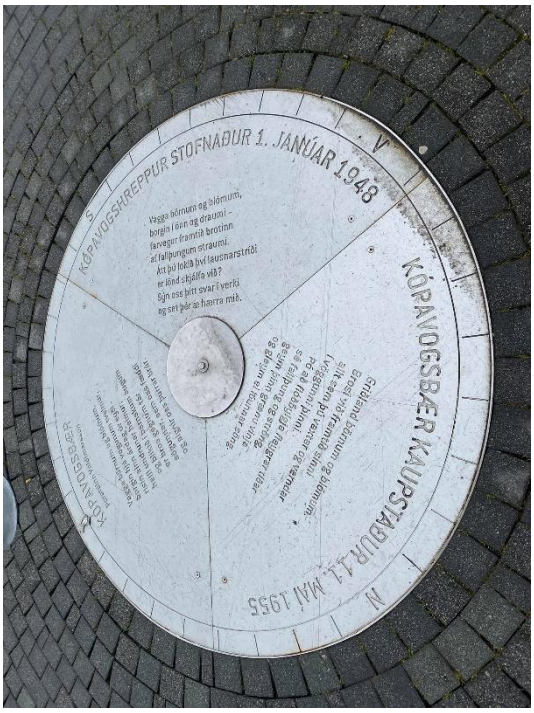
2021 – Lúið, mikið rispað.

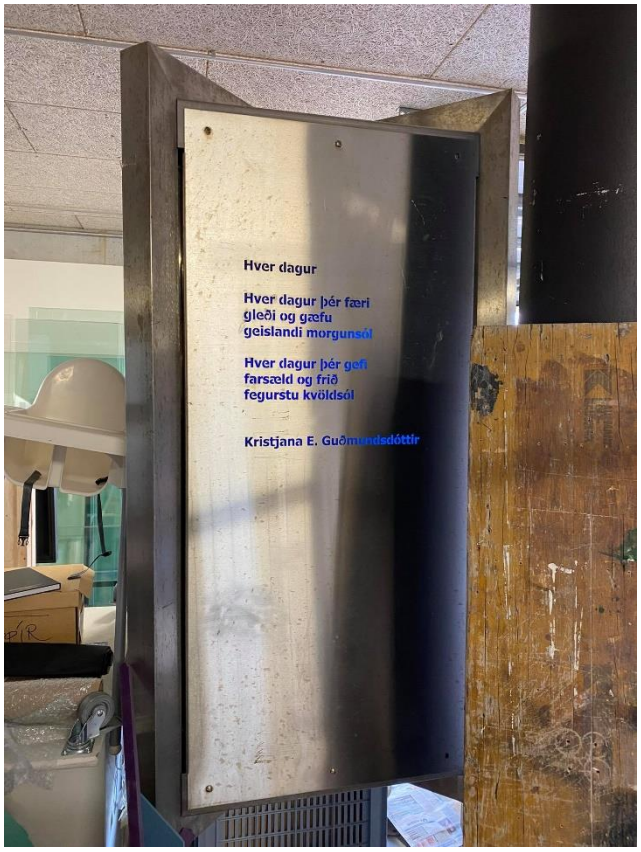
2021 – Slæmt ástand, ryðgað, vantar skrúfur á stöku stöðum, rispað, rafmagn sem þarf að laga – þarf rafvirkja til að kíkja á það.
