Útilistaverk í eigu Kópavogsbæjar

Úttekt og ástandsskoðun

2021

Skýrsla unnin af starfsfólki Gerðarsafns 2021.

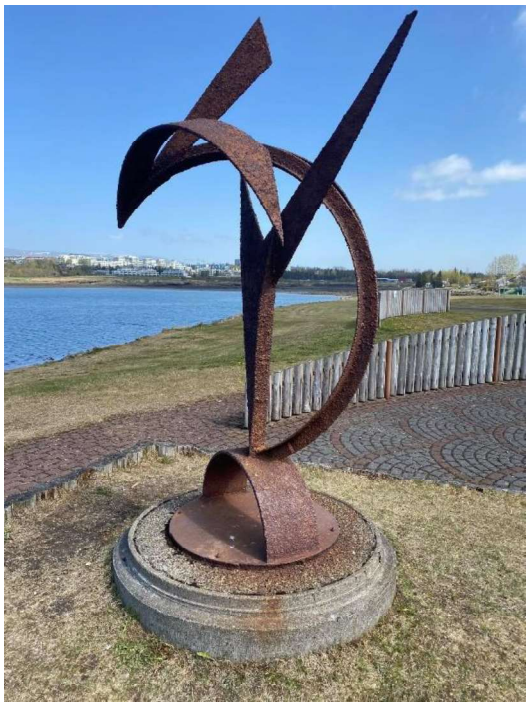
Sigurjón Ólafsson, Allir í leik, 1965

2021 - Málningarslettur, túss, krít. Svolítið af skófum. Þarf að hreinsa vel.

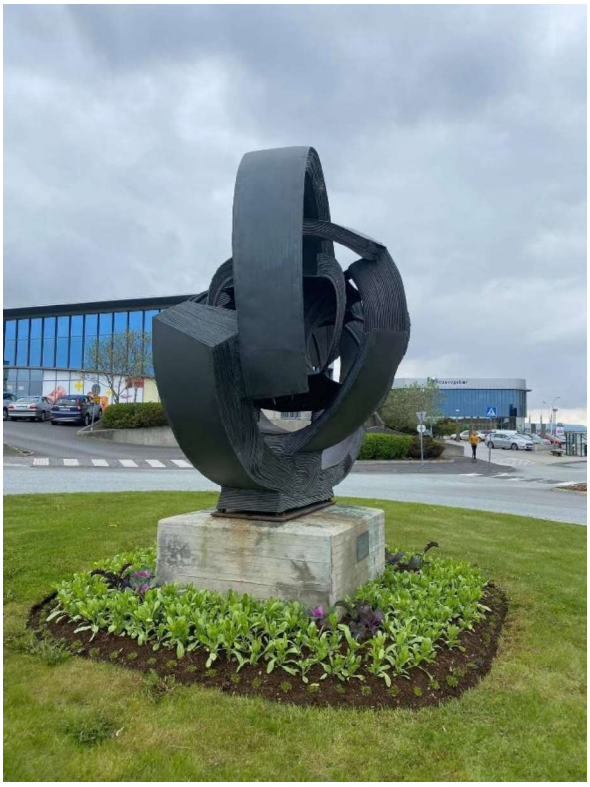
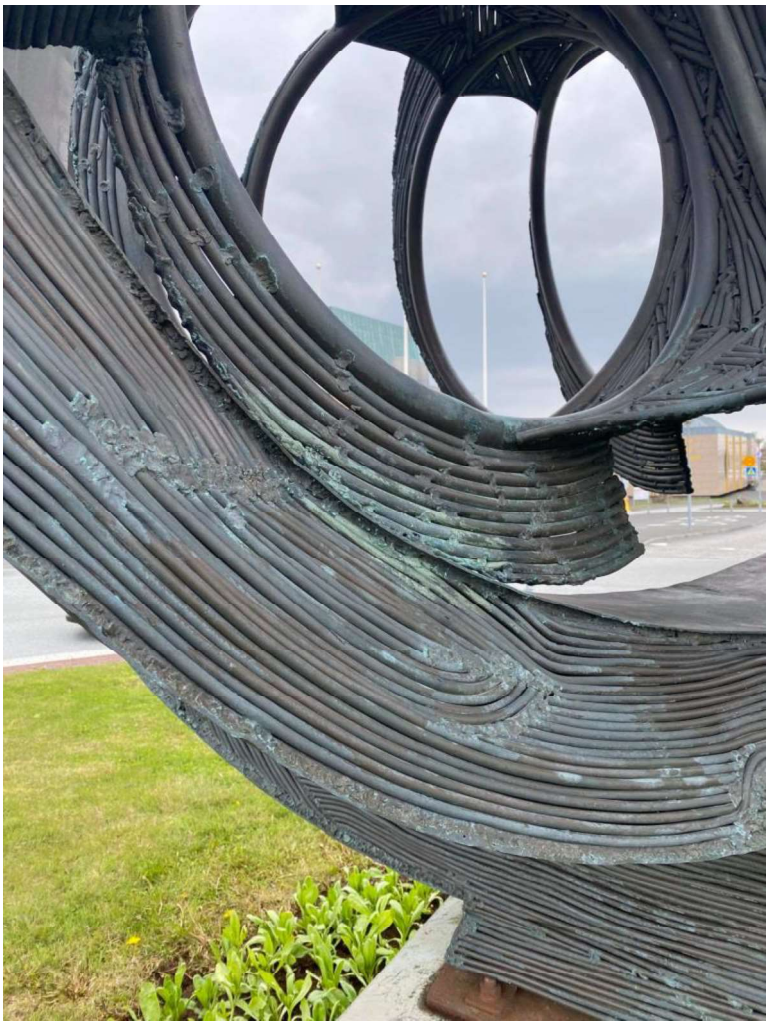
Gerður Helgadóttir, Gegnumstreymi, 1973

2021 - Ryðgað á milli stöpuls og skúlptúrs. Þarf að laga stöpul og platta (40 x 20cm). Skúlptúr orðinn "grænn" eins og brons verður stundum. Spurning hvort það eigi að vera þannig.

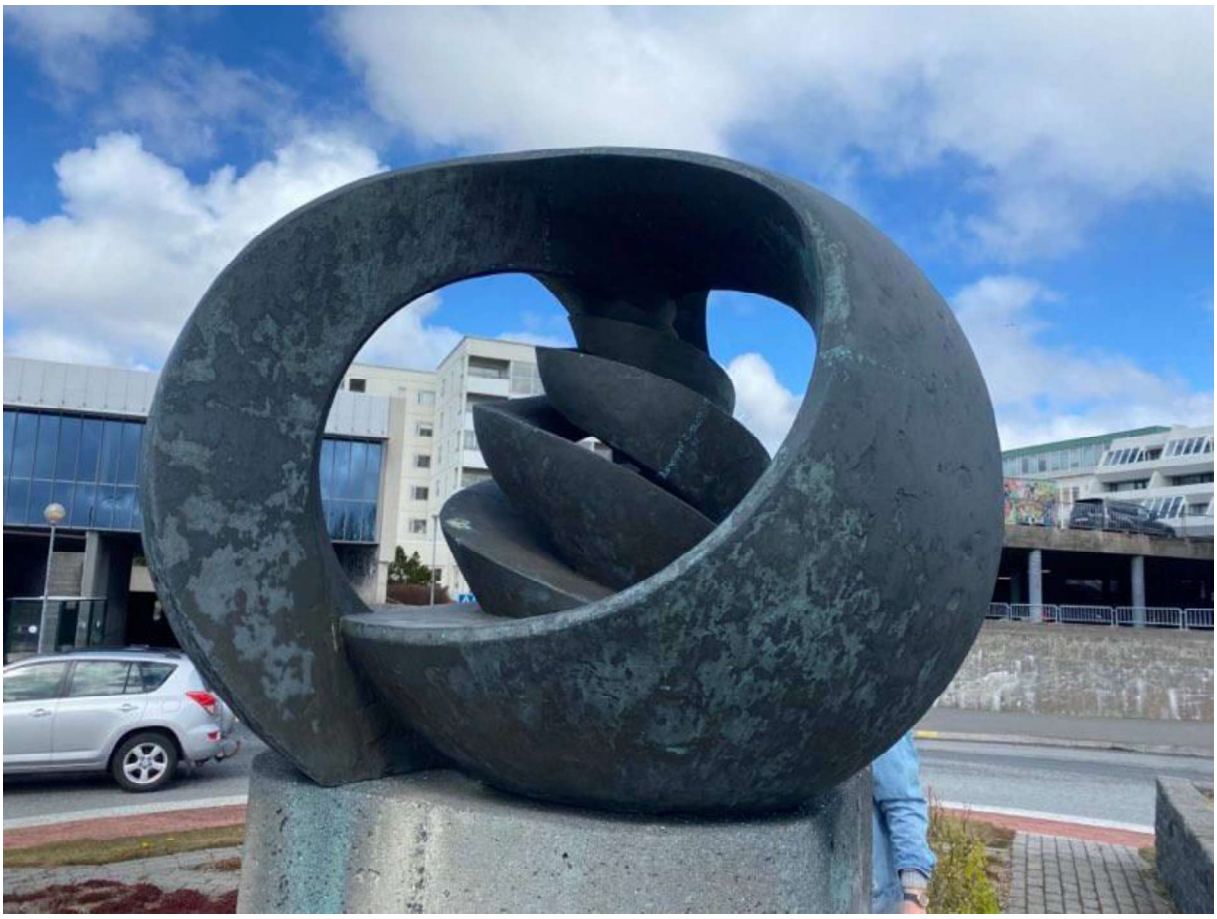
Gerður Helgadóttir, Síhreyfing, 1970

2021 - Stöpull illa farinn. Skúlptúrinn virðist illa farinn á köflum og þyrfti að hreinsa.

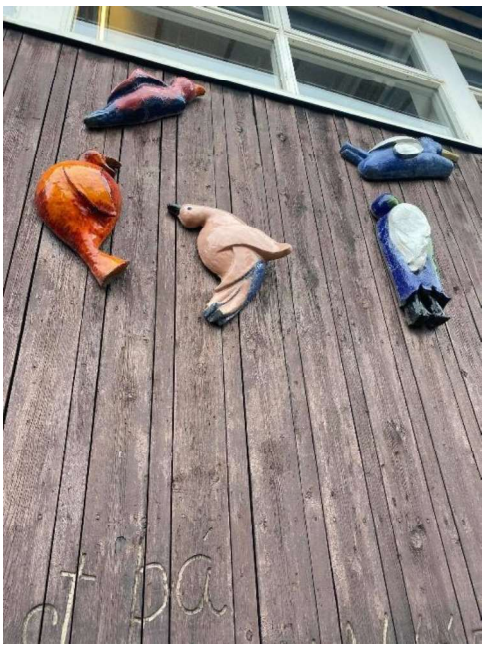
Magnús Pálsson, Sagan um karlsson,

2021 – Verk í mjög góðu ástandi.

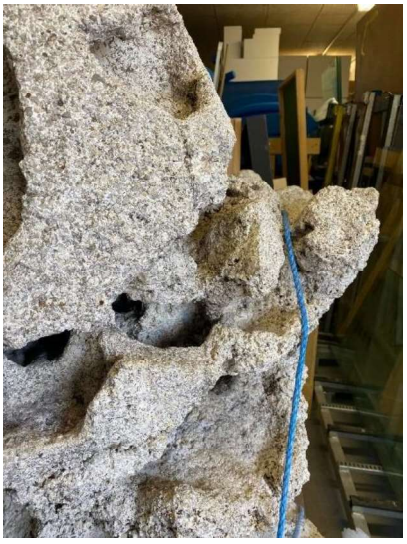
Jóhann Eyfells, Án titils (oft kallað Fuglabaðið), 1969

2021 – Mjög veðrað, skófir, litamunur.

Athugasemd frá forverði: Spurning hvort það sé efninu eðlislægt að veðrast?

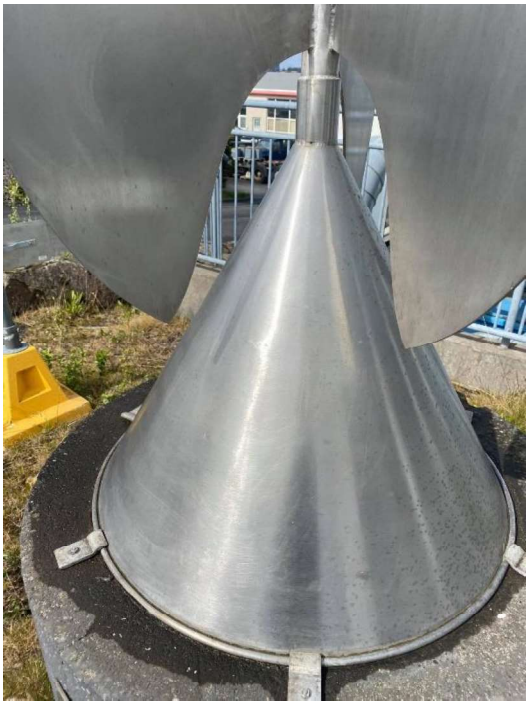
Grímur Marínó Steindórsson, Jónar, 1995

2021 – Mjög gott ástand.

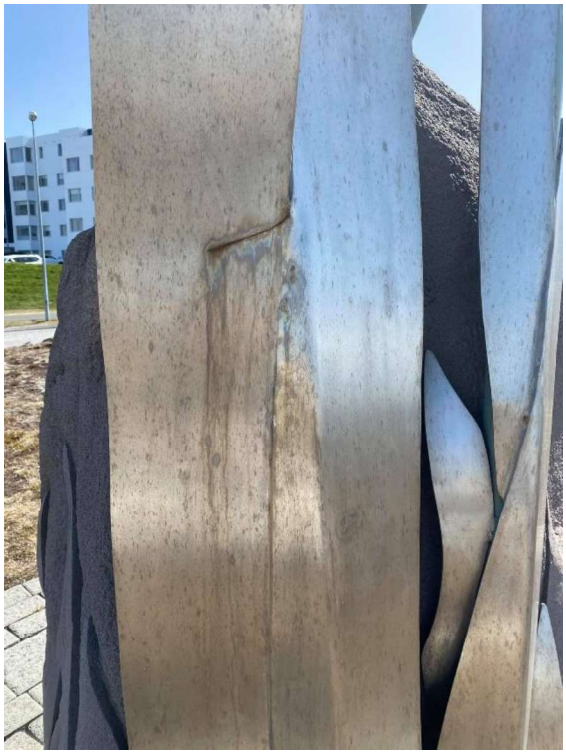
Grímur Marínó Steindórsson, Freyjublómið , (ártal ekki vitað)

2021 - Blómin ryðguð. Veðrað. Málning að flagna. Steinninn er í fínu lagi.

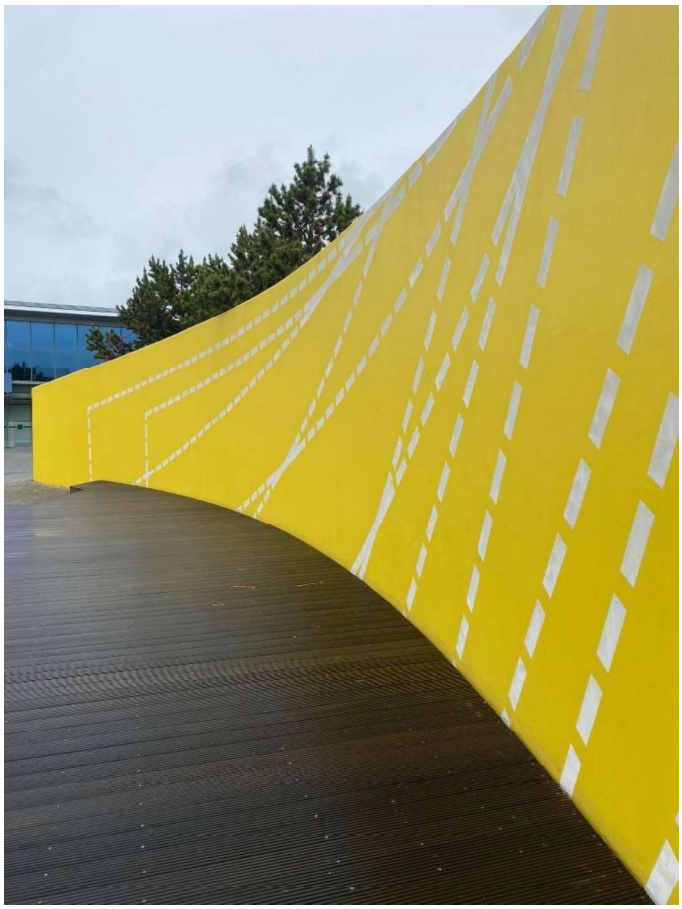
Teresa Himmer, Sólarslóð, 2019

2021 – Mjög gott ástand. Smá fuglaskítur sem þyrfti að þrífa á veggnum.

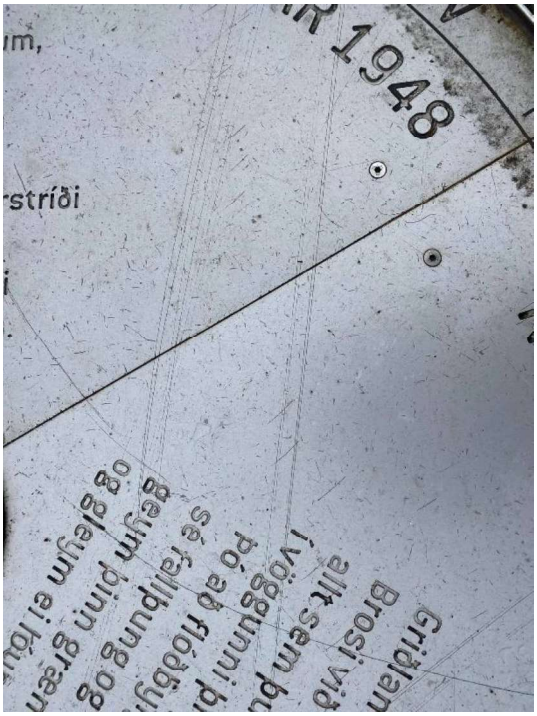
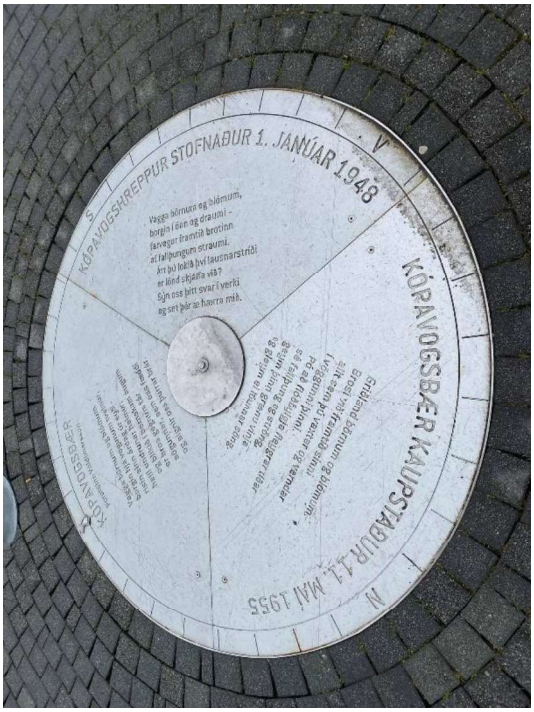
Ekki vitað, Vagga börnum og blómum, 2006

2021 – Lúið, mikið rispað.

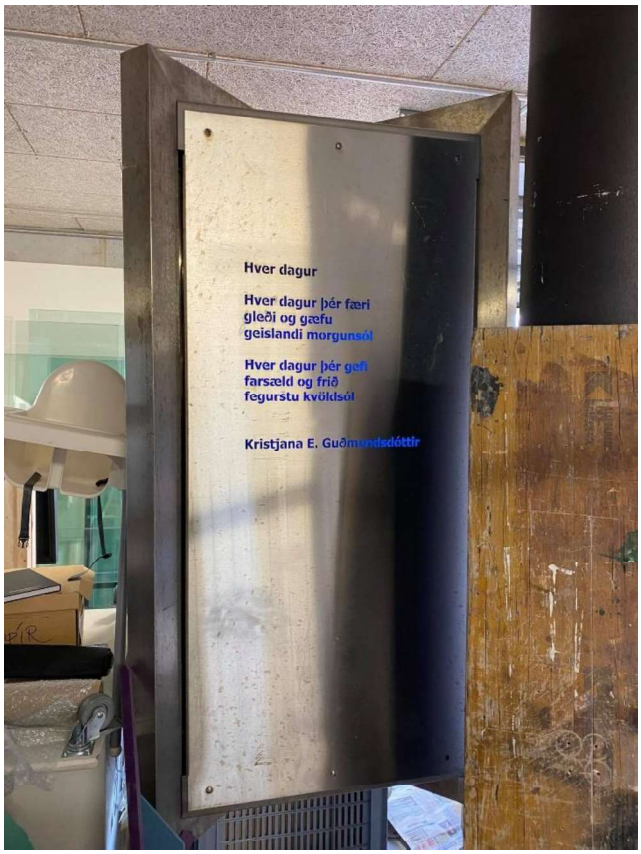
Grímur Marínó Steindórsson, Minnisvarði um Jón úr Vör – Skáldarómur, (ártal ekki vitað)

2021 – Slæmt ástand, ryðgað, vantar skrúfur á stöku stöðum, rispað, rafmagn sem þarf að laga – þarf rafvirkja til að kíkja á það.
