Útilistaverk í eigu Kópavogsbæjar

Úttekt og ástandsskoðun

2021

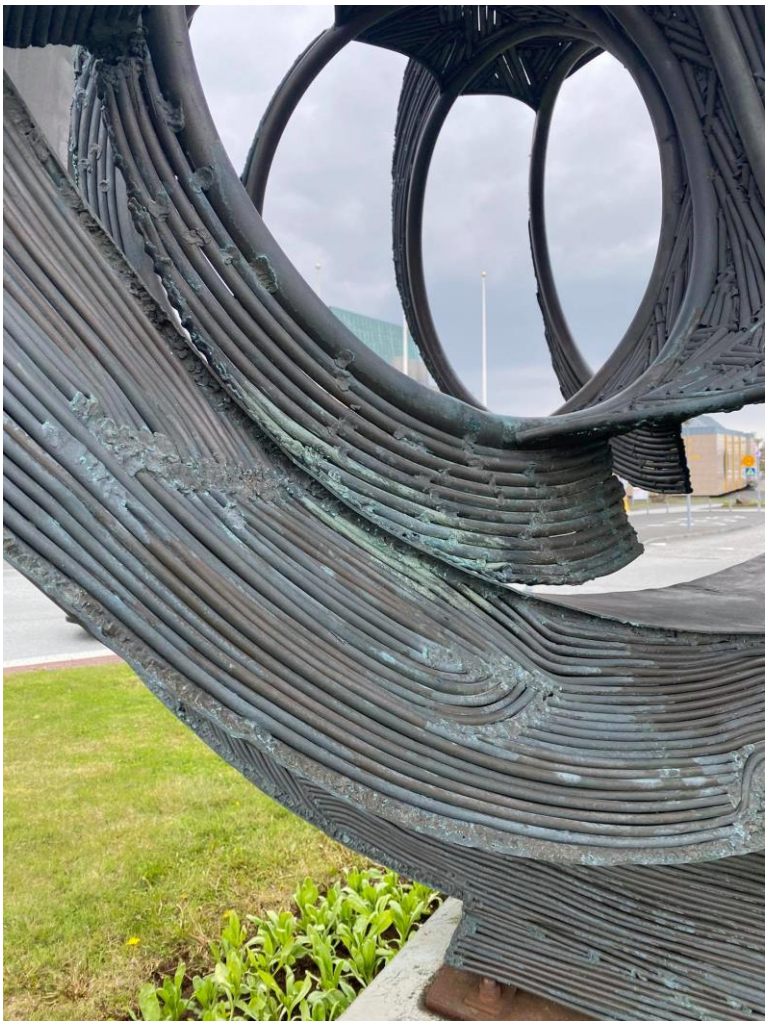
2021 - Ryðgað á milli stöpuls og skúlptúrs. Þarf að laga stöpul og platta (40 x 20cm). Skúlptúr orðinn "grænn" eins og brons verður stundum. Spurning hvort það eigi að vera þannig.

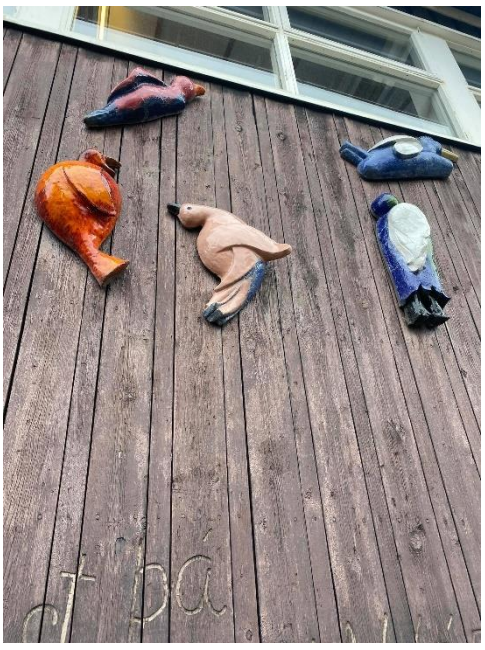
2017/2018 – Verk gert upp.

2021 – Verk í mjög góðu ástandi.

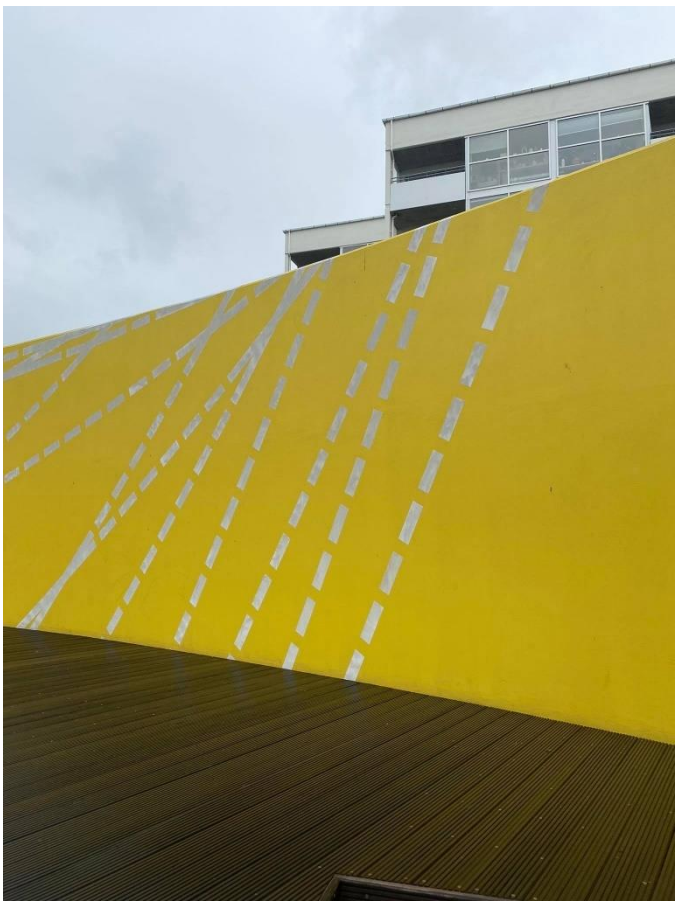
2021 – Mjög gott ástand. Smá fuglaskítur sem þyrfti að þrífa á veggnum.

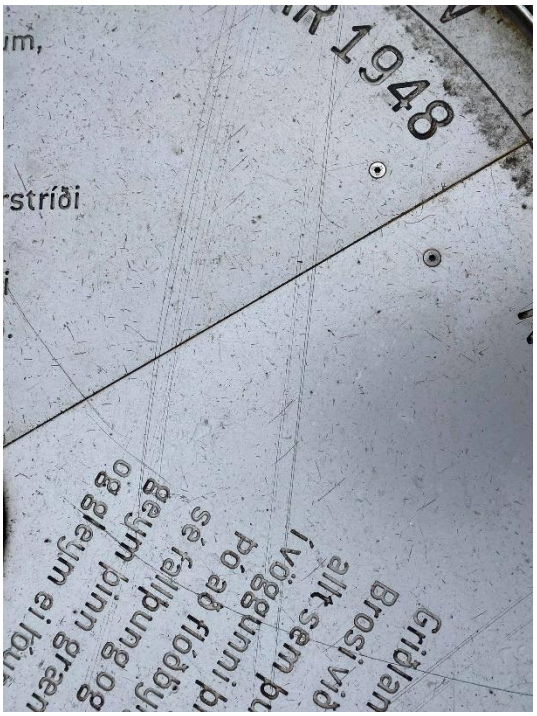
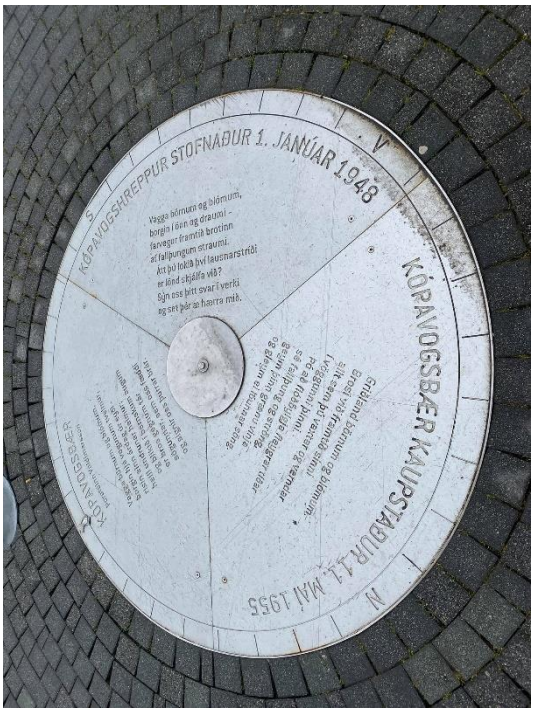
2021 – Lúið, mikið rispað.
