Umhverfissvið

Endurgerð grunnskólalóða í Kópavogi 2015-2025

Yfirlit um framkvæmdir á tímabilinu, stöðu verkefnisins og endurmat

26. febrúar 2026, garðyrkjustjóri Kópavogs

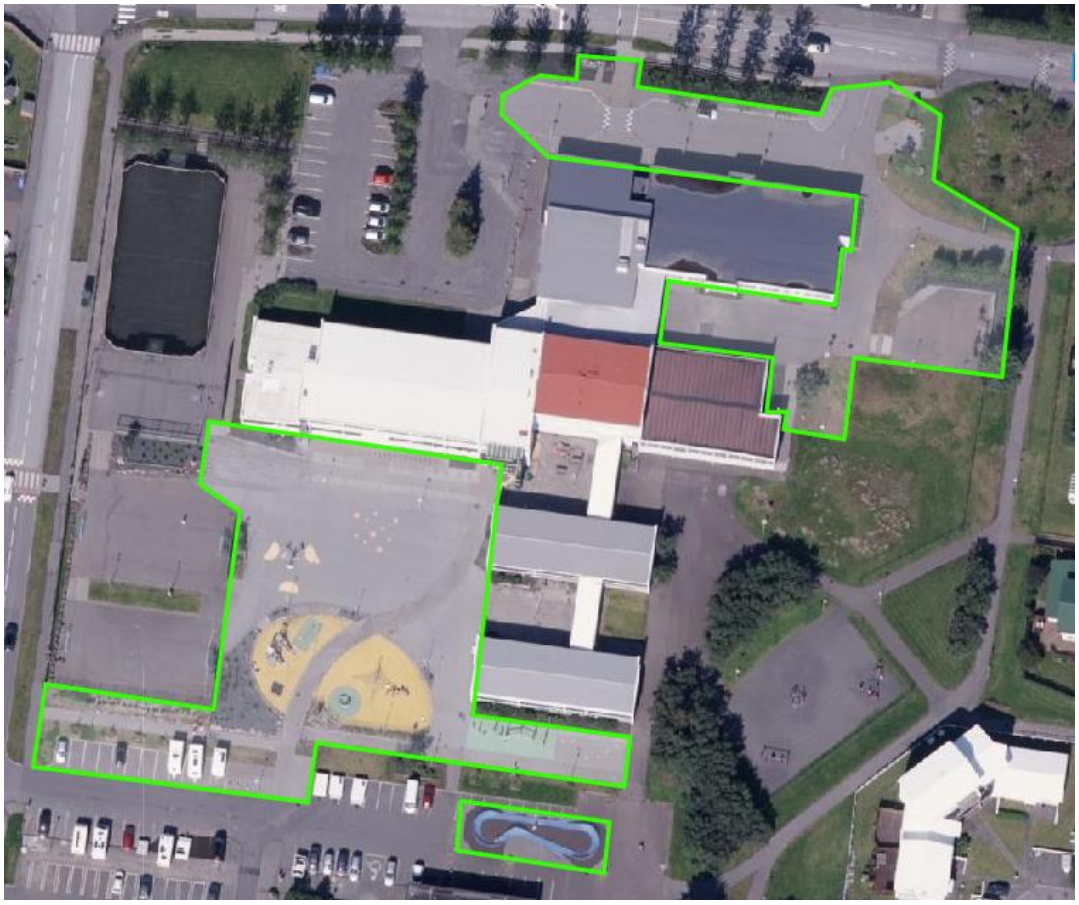
Álfhólsskóli - Digranes

Árið 2016 var sett upp hjólabraut (Pump Track) við bílastæði sunnan lóðarinnar, en árin 2018-19 var allur suðurhluti lóðarinnar endurnýjaður, um 3.500 m^2 svæði. Leiktæki sem þar voru sett upp eru stór kastali með 2 rennibrautum og klifurmöguleikum, trampólín, gormajafnvægisslá, þriggja arma karfa, stór hringekja, klifurpýramídi og klifurgrind. Bílastæðum sunnan lóðar var fjölgað, m.a. snjóbrætt bílastæði hreyfihamlaðra, og gerð snjóbrædd gönguleið að suðurinngangi skólans. Jafnframt voru tengsl suður- og vesturhluta lóðar bætt og gerð aðgengileg hreyfihömluðum, hjólastæðum fjölgað og lýsing bætt. Yfirborð þessara leiksvæða er gervigras og gúmmí með falldempunar-eiginleikum.

Eldri leiktæki á austurhluta lóðarinnar hafa verið fjarlægð eftir því sem þau ganga úr sér og skoða þarf hvað kemur í staðinn. Endurskoða þyrfti nýtingu á austurhluta skólalóðarinnar.

Árið 2019 var gengið frá við nýbyggingu Skólahljómsveitar Kópavogs, bílastæðum o.fl., alls um 2.700 m^2 svæði, en það verk hefur í raun aldrei verið klárað að fullu með endurnýjun eldri bílastæða að norðanverðu. Þar þarf einnig að gera bílastæði hreyfihamlaðra.

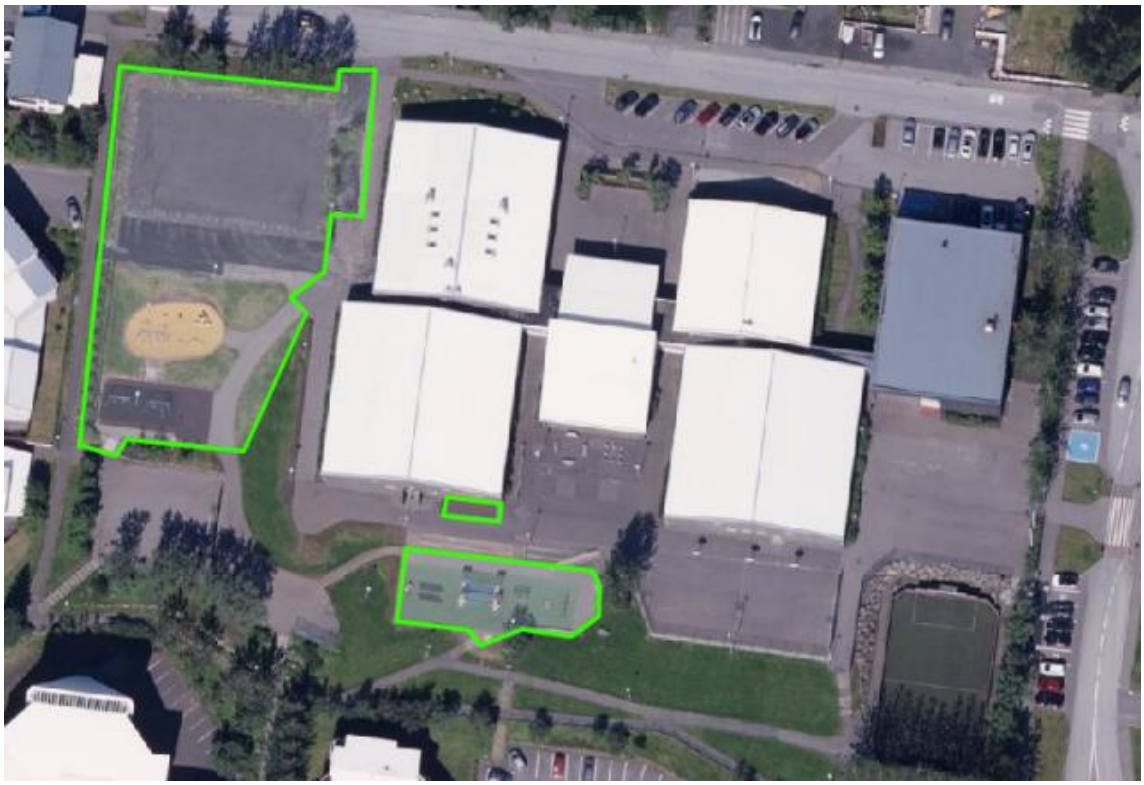
Álfhólsskóli - Hjalli

Árið 2017 voru endurgerð tvö leiksvæði á lóðinni. Annars vegar sunnan skólans þar sem sett var upp minni útgáfan af hreystibraut og æfingatækjum. Hins vegar leiksvæði á vesturhluta lóðarinnar þar sem eru 2 rólur, 2 trampólín og fjölbreytt klifur- og jafnvægistæki. Yfirborð leiksvæðanna er gúmmíhellur og gervigras með falldempunareiginleikum. Einnig var þá settur upp klifurveggur á húsvegg. 2024 var endurnýjaður síðasti malarvöllurinn á skólalóðum Kópavogsbæjar þegar gerður var boltavöllur með gervigrasi og 6 mörkum á þeim hluta lóðarinnar sem liggur að Álfhólsvegi. Einnig var gerð gúmmíklædd spretthlaupabraut samhliða vellinum og sett upp lýsing. Eftir er að ganga frá gróðri umhverfis völlinn á tvo vegu.

Þörf er á að bæta aðgengi hreyfihamlaðra að norðurinngangi skólans. Æskilegt væri að gera lítinn körfuboltavöll í suðvesturhorni skólalóðarinnar, ofan við Hjallakirkju, og huga að betri nýtingu austurhluta lóðar, milli battavallar og skólabyggingar.

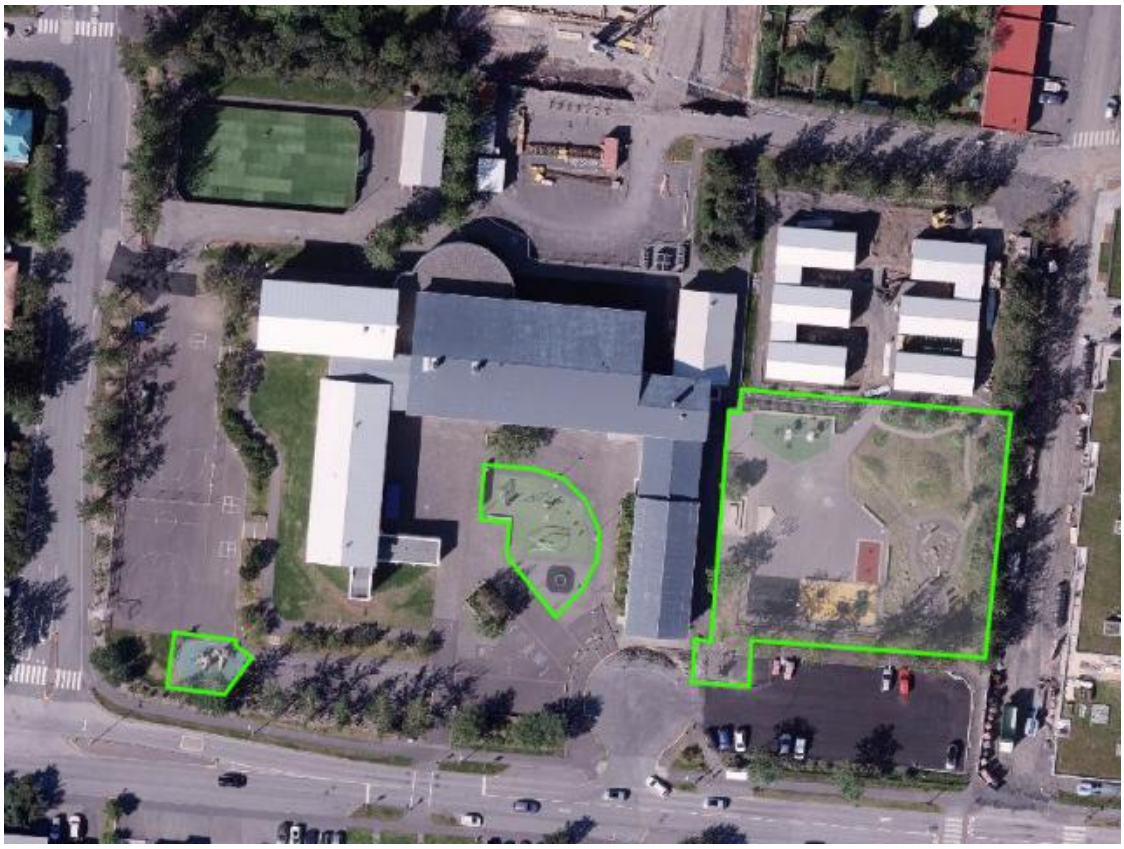
Kópavogsskóli

Árin 2016-17 var um helmingur austurhluta lóðarinnar endurgerður. Þar höfðu áður verið boltamörk á malbiki en hluti svæðisins var gerður grænni með mótun lands, gerð þrautabrautar úr timbri og grjóti, uppsetningu eldstæðis o.fl. Sett var þar upp stórt klifurtæki, 2 rólur, 2 trampólín, 2 snúningstæki o.fl. 2021 var endurnýjað leiksvæði í porti að sunnanverðu og þar sett upp æfingatæki, klifurveggur, stórt ruggutæki og stór hringekja. Sama ár var settur upp stór kastali með rennibraut og klifri í suðvesturhorni lóðarinnar. Yfirborð þessara leiksvæða er gúmmíhellur og gervigras með falldempunareiginleikum en gúmmí við kastalann.

Frá 2019 til 2025 hafa 6 færanlegar kennslustofur verið reistar á austurhluta lóðarinnar, þar sem áður voru boltavellir. 2025 voru bílastæði norðan skólans afgirt sem vinnusvæði vegna byggingar leikskólans Skólatraðar. Vegna þess voru útbúin bráðabirgðabílastæði á vesturlóð, þar sem áður var körfuboltavöllur. Haustið 2026 tekur leikskólinn Skólatröð til starfa og þá komast bílastæðin norðan Kópavogsskóla aftur í gagnið. Ekki verður þó hægt að gera mikið á vesturlóðinni, því þar á að byggja við skólann og svæðið verður væntanlega vinnusvæði næstu árin. Á meðan má búast við að færanlegar stofurnar verði á núverandi stað. Tímabært er samt að fara að undirbúa hönnun á lóðinni samhliða skólahúsnæðis svo hægt að vinna skynsamlega að úrbótum.

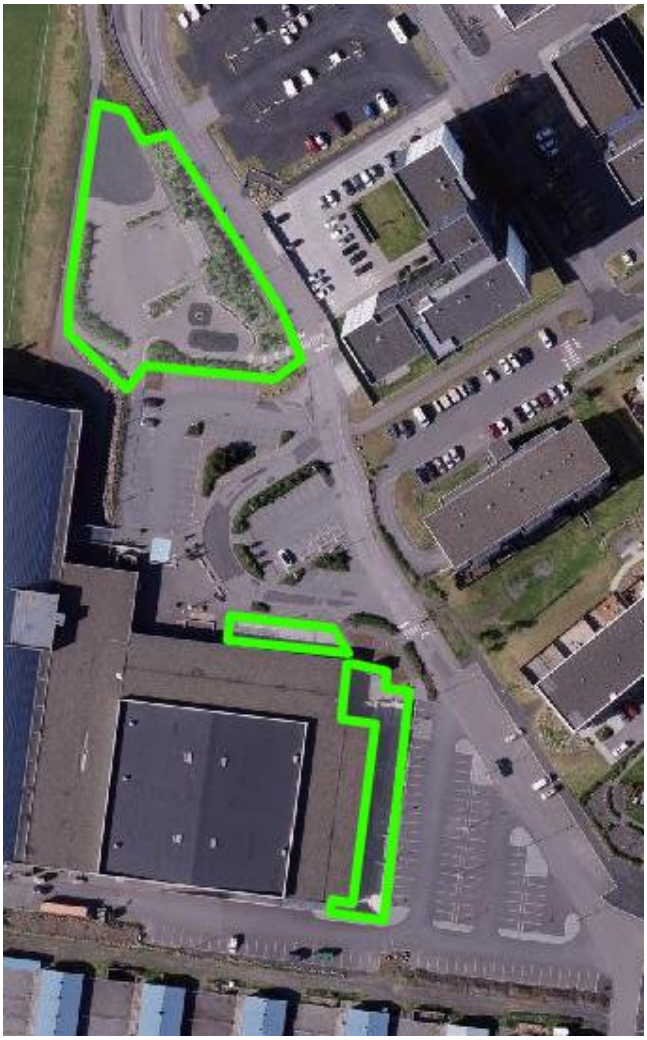
Frá haustinu 2015 hafa nemendur 8.-10. bekkjar Hörðuvallaskóla verið staðsettir í húsnæði Kórsins við Vallakór, sökum plássleysis við Baugakór. Þar var engin skólalóð eða útiaðstaða. Árin 2019-20 var farið í frágang svæðis norðan bílastæða Kórsins og þar sett upp stórt æfingatæki, stór hringekja, 2 körfur og setaðstaða. Yfirborð við tækin er gúmmíhellur en körfur eru á malbiki. Einnig var plantað miklum gróðri til að gera svæðið hlýlegra og skjólsælla.

Hugmundir voru uppi um að reisa á þessu svæði steypta hjólabrettaskál, en hætt var við það og henni fundinn staður í Kópavogsdal nærri Tennishöllinni. Árið 2022 var útbúin setaðstaða í stöllum við austanverða bygginguna eftir að grafið hafði verið frá henni og útbúnar fleiri kennslustofur. Kóraskóli tók svo til starfa haustið 2023.

Fyrirhuguð bygging stúku við Kórinn kemur til með að taka talsvert af því sem þó er útisvæði Kóraskóla nú.

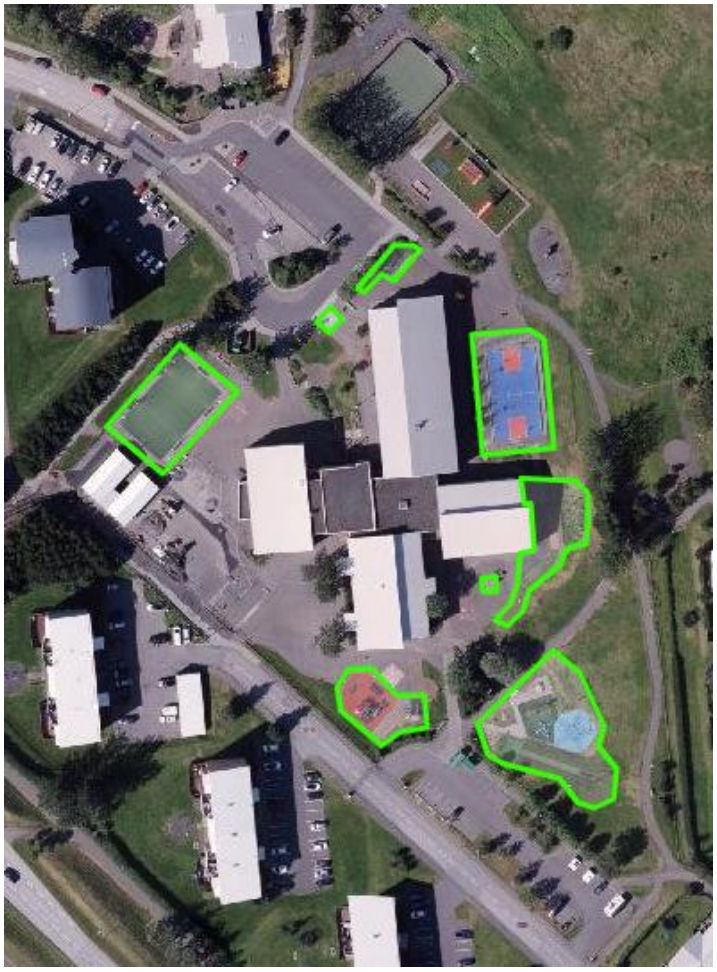
Lindaskóli

Á árunum 2020-23 var lóð Lindaskóla endurnýjuð og uppfærð, bæði hvað varðar leiktæki, undirlag þeirra og boltavelli. Fyrsta árið var leiksvæði við Galtalind endurnýjað, settur þar nýr kastali með rennibraut og klifurmöguleikum, 2 trampólín, æfingaslár og rennibraut í brekku. Yfirborð þar er gúmmíhellur og gervigras með falldempunareiginleikum. Einnig var gerður körfuboltavöllur með 6 körfum og plastplötuyfirborði. Árið 2021 var gerður gervigrasvöllur með 6 mörkum og hárri girðingu umhverfis ásamt bættri lýsingu og sett upp þriggja arma karfa. Það ár var líka farið í aðgerðir vegna bætts aðgengis hreyfihamlaðra og fjölgunar hjólastæða. 2023 var endurnýjað stórt malarsvæði sunnan skólans. Þar var sett upp aparóla, stórt klifurtæki, stórt jafnvægistæki og fimmhyrningsróla. Yfirborð þessa leiksvæðis er gúmmí undir rólum og gervigras með falldempunareiginleikum við önnur leiktæki. Samhliða framkvæmdunum voru gerðir setpallar úr timbri við austurgafl skólans og þar með leyst vatnsvandamál sem hafði fylgt skólanum frá upphafi.

Tveimur færanlegan kennslustofum frá Vallargerðisvelli var árið 2025 komið fyrir á suðurhluta skólalóðarinnar, á svæði sem áður hafði verið nýtt til sömu hluta. Svo til öll lóðin hefur verið endurbætt frá 2016.

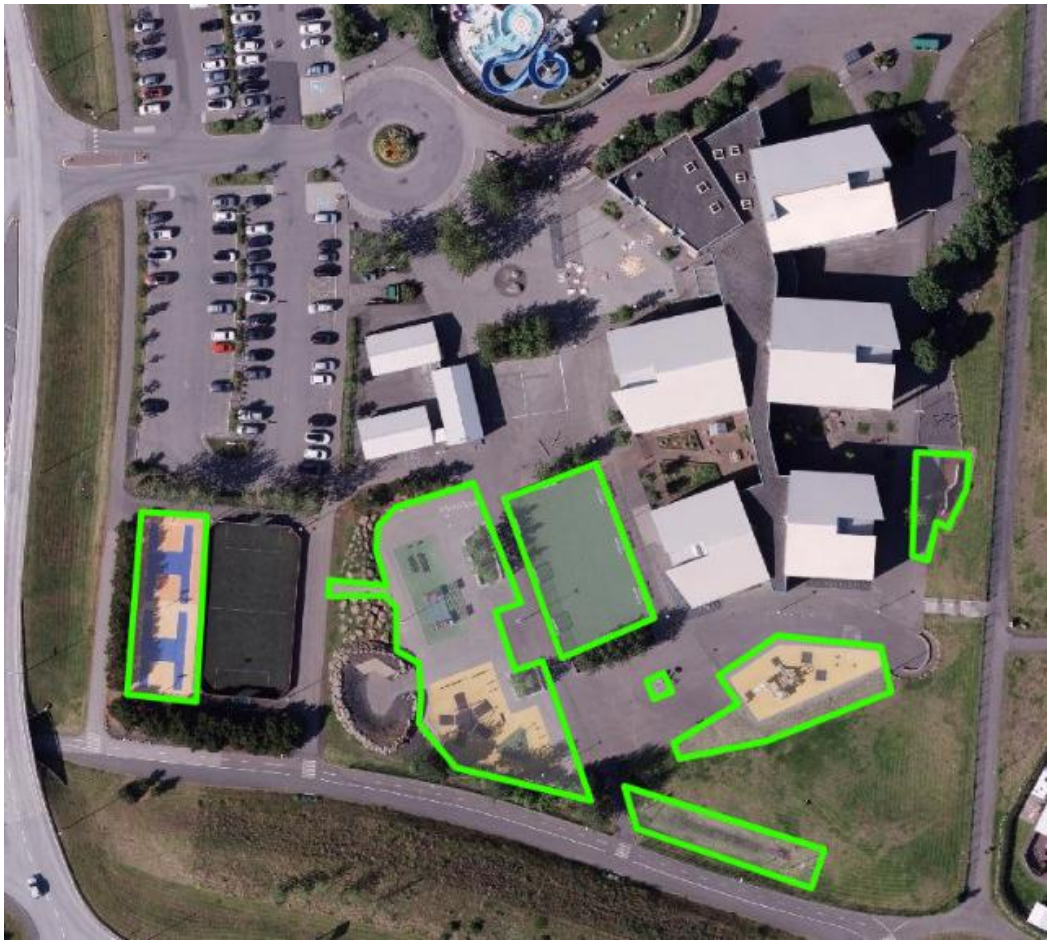
Salaskóli

Árið 2016 var gert stórt leiksvæði á vesturhluta lóðarinnar, þar sem áður var malarsvæði, og komið þar fyrir hreystibraut af minni gerðinni, fimmhyrningsrólu, stóru klifurnettæki ásamt ýmsum æfinga- og jafnvægistækjum. Árið eftir var settur upp stór kastali með 2 rennibrautum og klifri, 2 stór trampólín og aparóla. Yfirborð þessa leiksvæða er gúmmíhellur undir rólum, gúmmímottur undir aparólu og gervigras með falldempunareiginleikum undir öðrum tækjum. 2017 var einnig skipt út 4 körfum og sett plastplötuyfirborð á körfuboltavöll við hlið battavallar. Árið 2019 var malbikuðum boltavelli með 2 mörkum breytt í gervigrasvöll með 8 mörkum og þá var einnig sett upp þriggja arma karfa. Stór steyptur klifurveggur var gerður á leiksvæði austan skólans árið 2021. Yfirborð kringum hann er gúmmíhellur.

Síðan 2015 hefur fjölgað um eina færanlega kennslustofu á lóðinni og eru þær nú þrjár. Á lóð Salaskóla á nú aðeins eftir að endurnýja um 450 m2 malarsvæði austan skólans en einnig þarf að fara í frágang sporöskjulaga svæðis nærri battavelli, þar sem áður voru miklir setstallar úr timbri sem urðu brennuvörgum að bráð.
