JARÐTÆKNISKÝRSLA – VATNSENDAHVARF

Jarðtæknilegar aðstæður og hönnunarforsendur (GIR)

3094-196-SKY-001-V01

Jarðtækniskýrsla – Vatnsendahvarf
Jarðtæknilegar aðstæður og hönnunarforsendur (GIR)

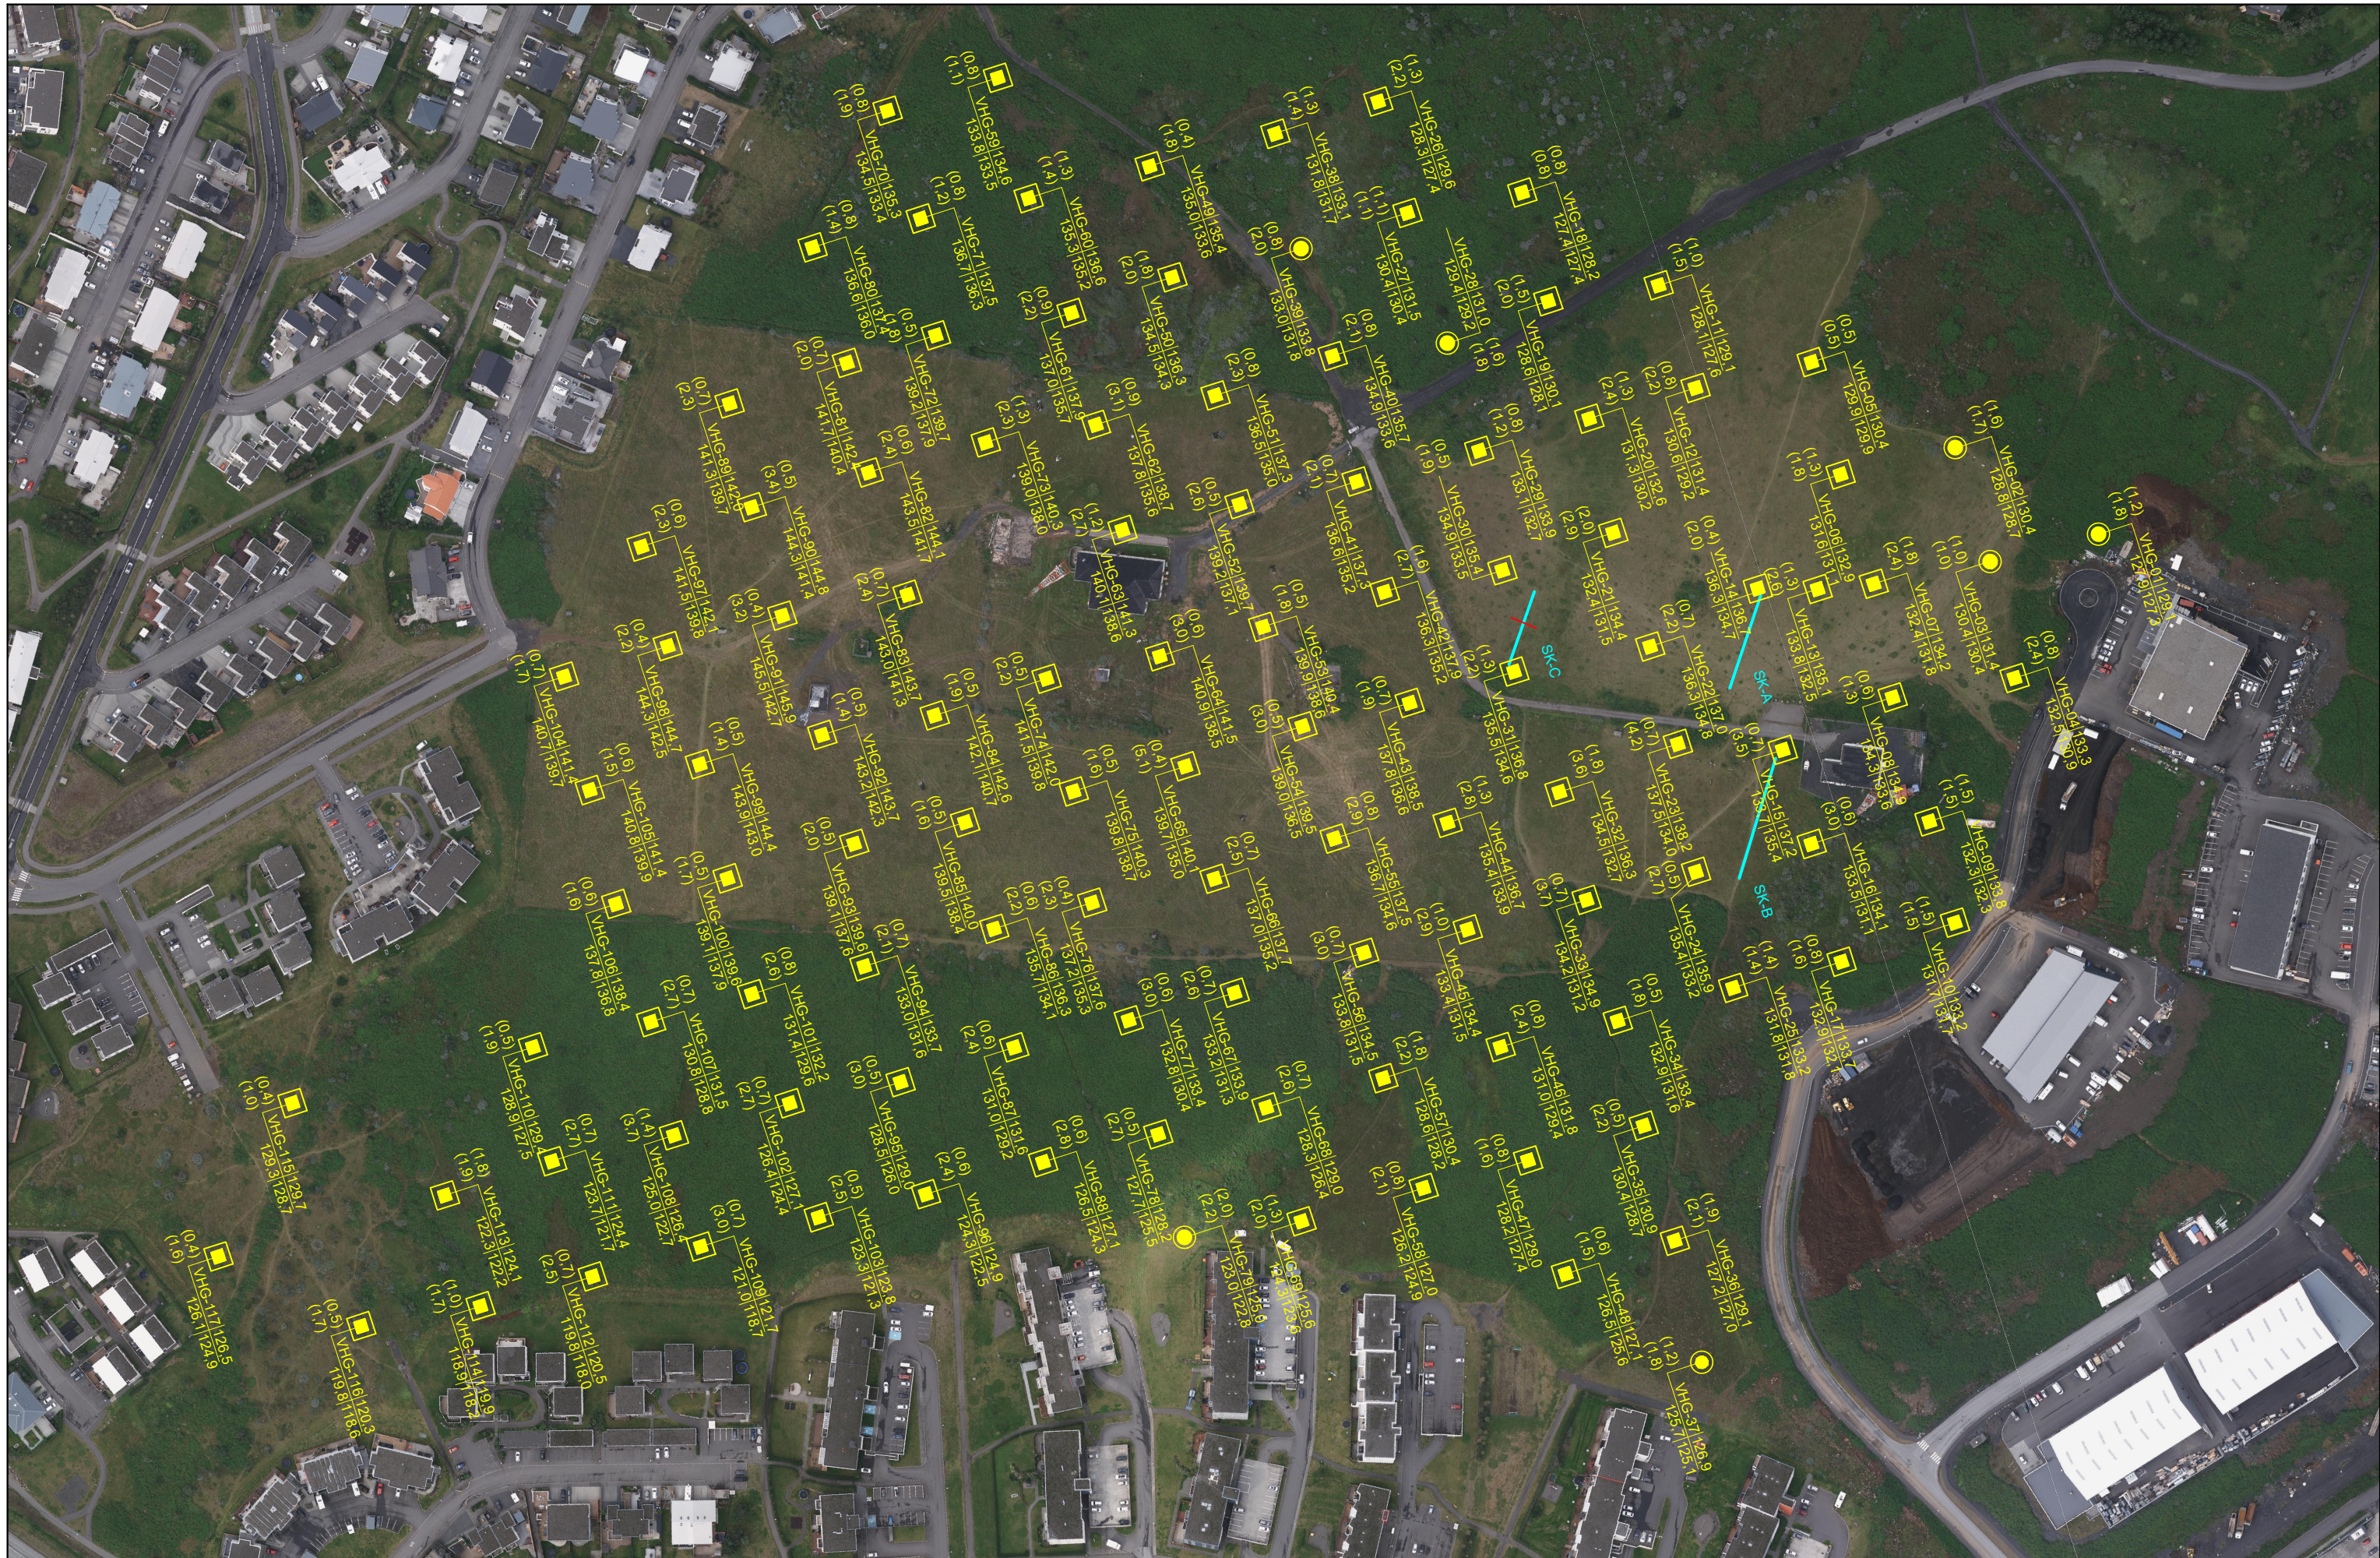
Tekning nr. V101

- Slagborhola
- Könnunarskurðir
- Könnunargryfja
- Lagnir
- Mögulegur veikleiki í klöpp

allri, með nokkrum undantekningum. Túlkaðar niðurstöður úr prufuholugreftri má sjá í töflu 4-1. Staðsetning prufuhola er sýnd á teikningu V101. Nákvæmari gryfjulýsingar er að finna í viðauka A.

Í töflu 4-2 má sjá túlkaðar niðurstöður jarðkönnunar á Vatnsendahvarfi. Öll hnit eru í ÍSNET93 og hæðir eru í Reykjavíkarkerfi. Staðsetning slagborana er sýnd á teikningu V101.

Í töflu 4-3 má sjá yfirlit yfir rannsóknarskurði. Staðsetning skurðanna þriggja sem grafnir voru í tengslum við athuganir á sprungum má sjá á teikningu V101.

Niðurstöður jarðtæknilegra rannsókna eru birtar á teikningu V101. Nokkur snið í gegnum rannsóknarsvæðið eru birt á teikningum V201-202. Annars er landlíkönnum fyrir burðarhæfan og fastan botn skilað til verkkaupa á Land.xml formi og gert ráð fyrir því að þau líkön verði gerð aðgengileg.
