## JARÐTÆKNISKÝRSLA – VATNSENDAHVARF

Jarðtæknilegar aðstæður og hönnunarforsendur (GIR)

10.05.2022

3094-196-SKY-001-V01

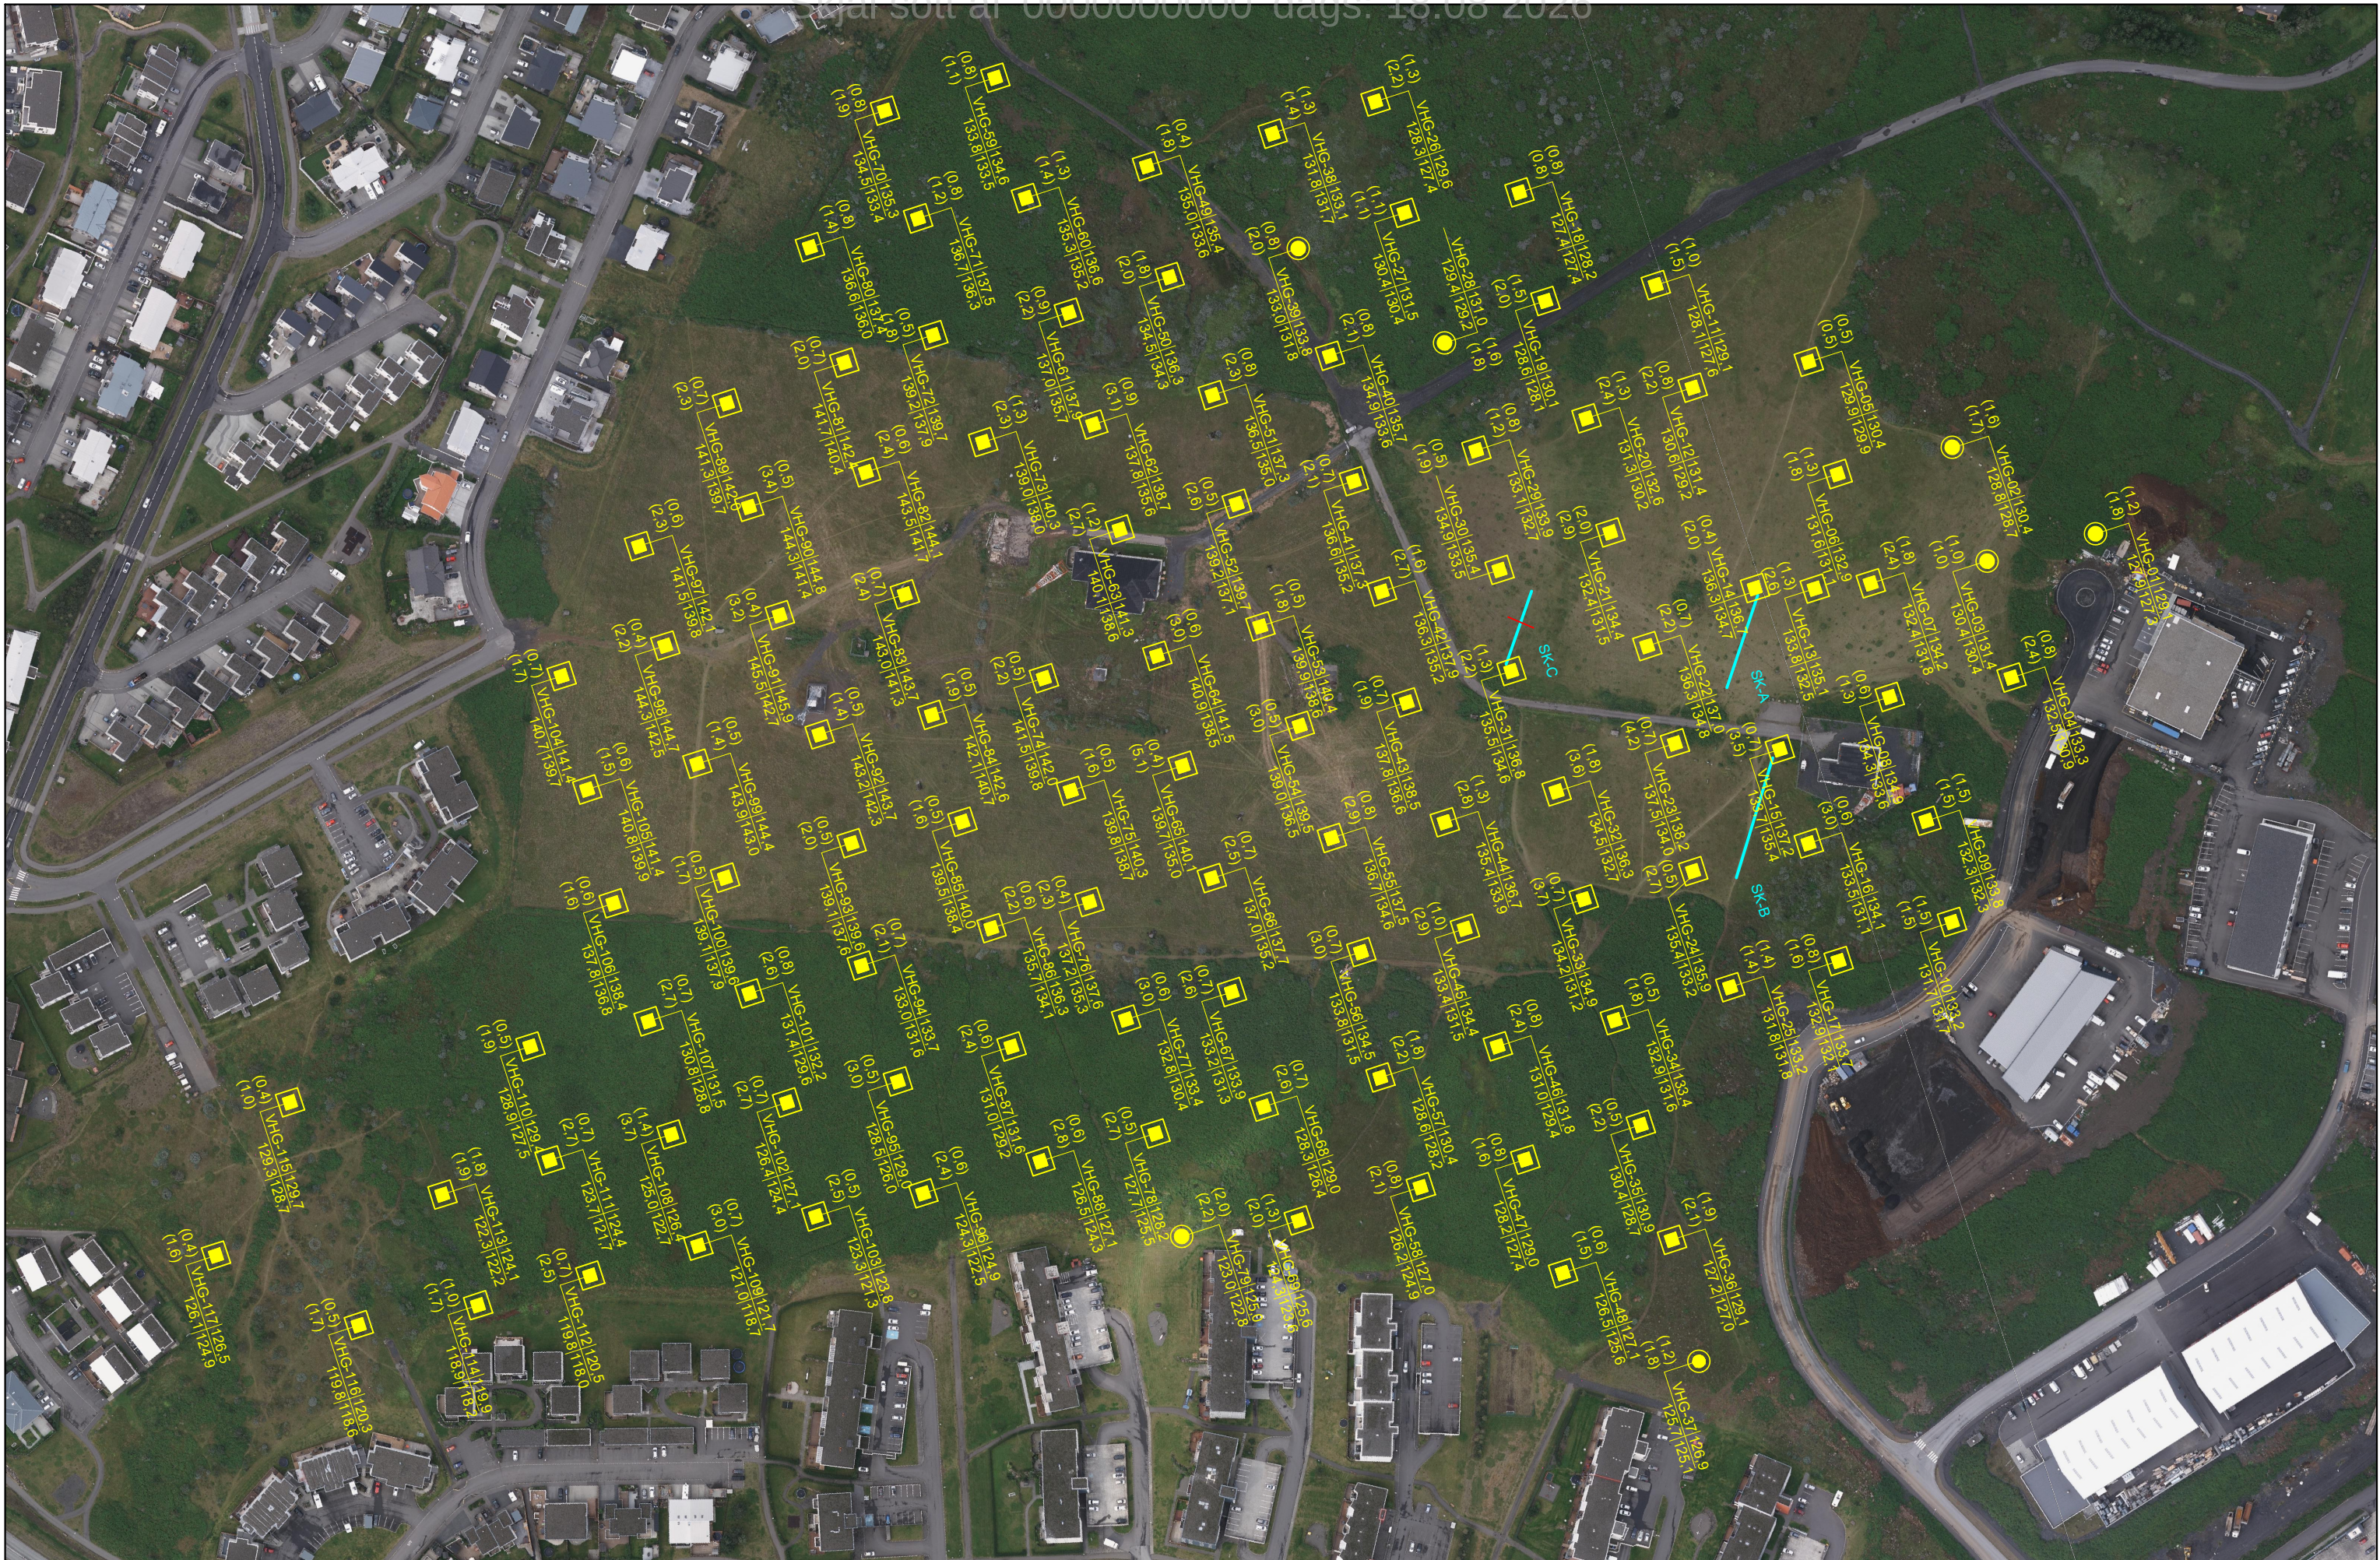
allri, með nokkrum undantekningum. Túlkaðar niðurstöður úr prufuholugreftri má sjá í töflu 4-1. Staðsetning prufuhola er sýnd á teikningu V101. Nákvæmari gryfjulýsingar er að finna í viðauka A.

Í töflu 4-2 má sjá túlkaðar niðurstöður jarðkönnunar á Vatnsendahvarfi. Öll hnit eru í ÍSNET93 og hæðir eru í Reykjavíkurkerfi. Staðsetning slagborana er sýnd á teikningu V101.

Í töflu 4-3 má sjá yfirlit yfir rannsóknarskurði. Staðsetning skurðanna þriggja sem grafnir voru í tengslum við athuganir á sprungum má sjá á teikningu V101.

Niðurstöður jarðtæknilegra rannsókna eru birtar á teikningu V101. Nokkur snið í gegnum rannsóknarsvæðið eru birt á teikningum V201-202. Annars er landlíkönunum fyrir burðarhæfan og fastan botn skilað til verkkaupa á Land.xml formi og gert ráð fyrir því að þau líkön verði gerð aðgengileg.
