## JARÐTÆKNISKÝRSLA – VATNSENDAHVARF

Jarðtæknilegar aðstæður og hönnunarforsendur (GIR)

10.05.2022

3094-196-SKY-001-V01

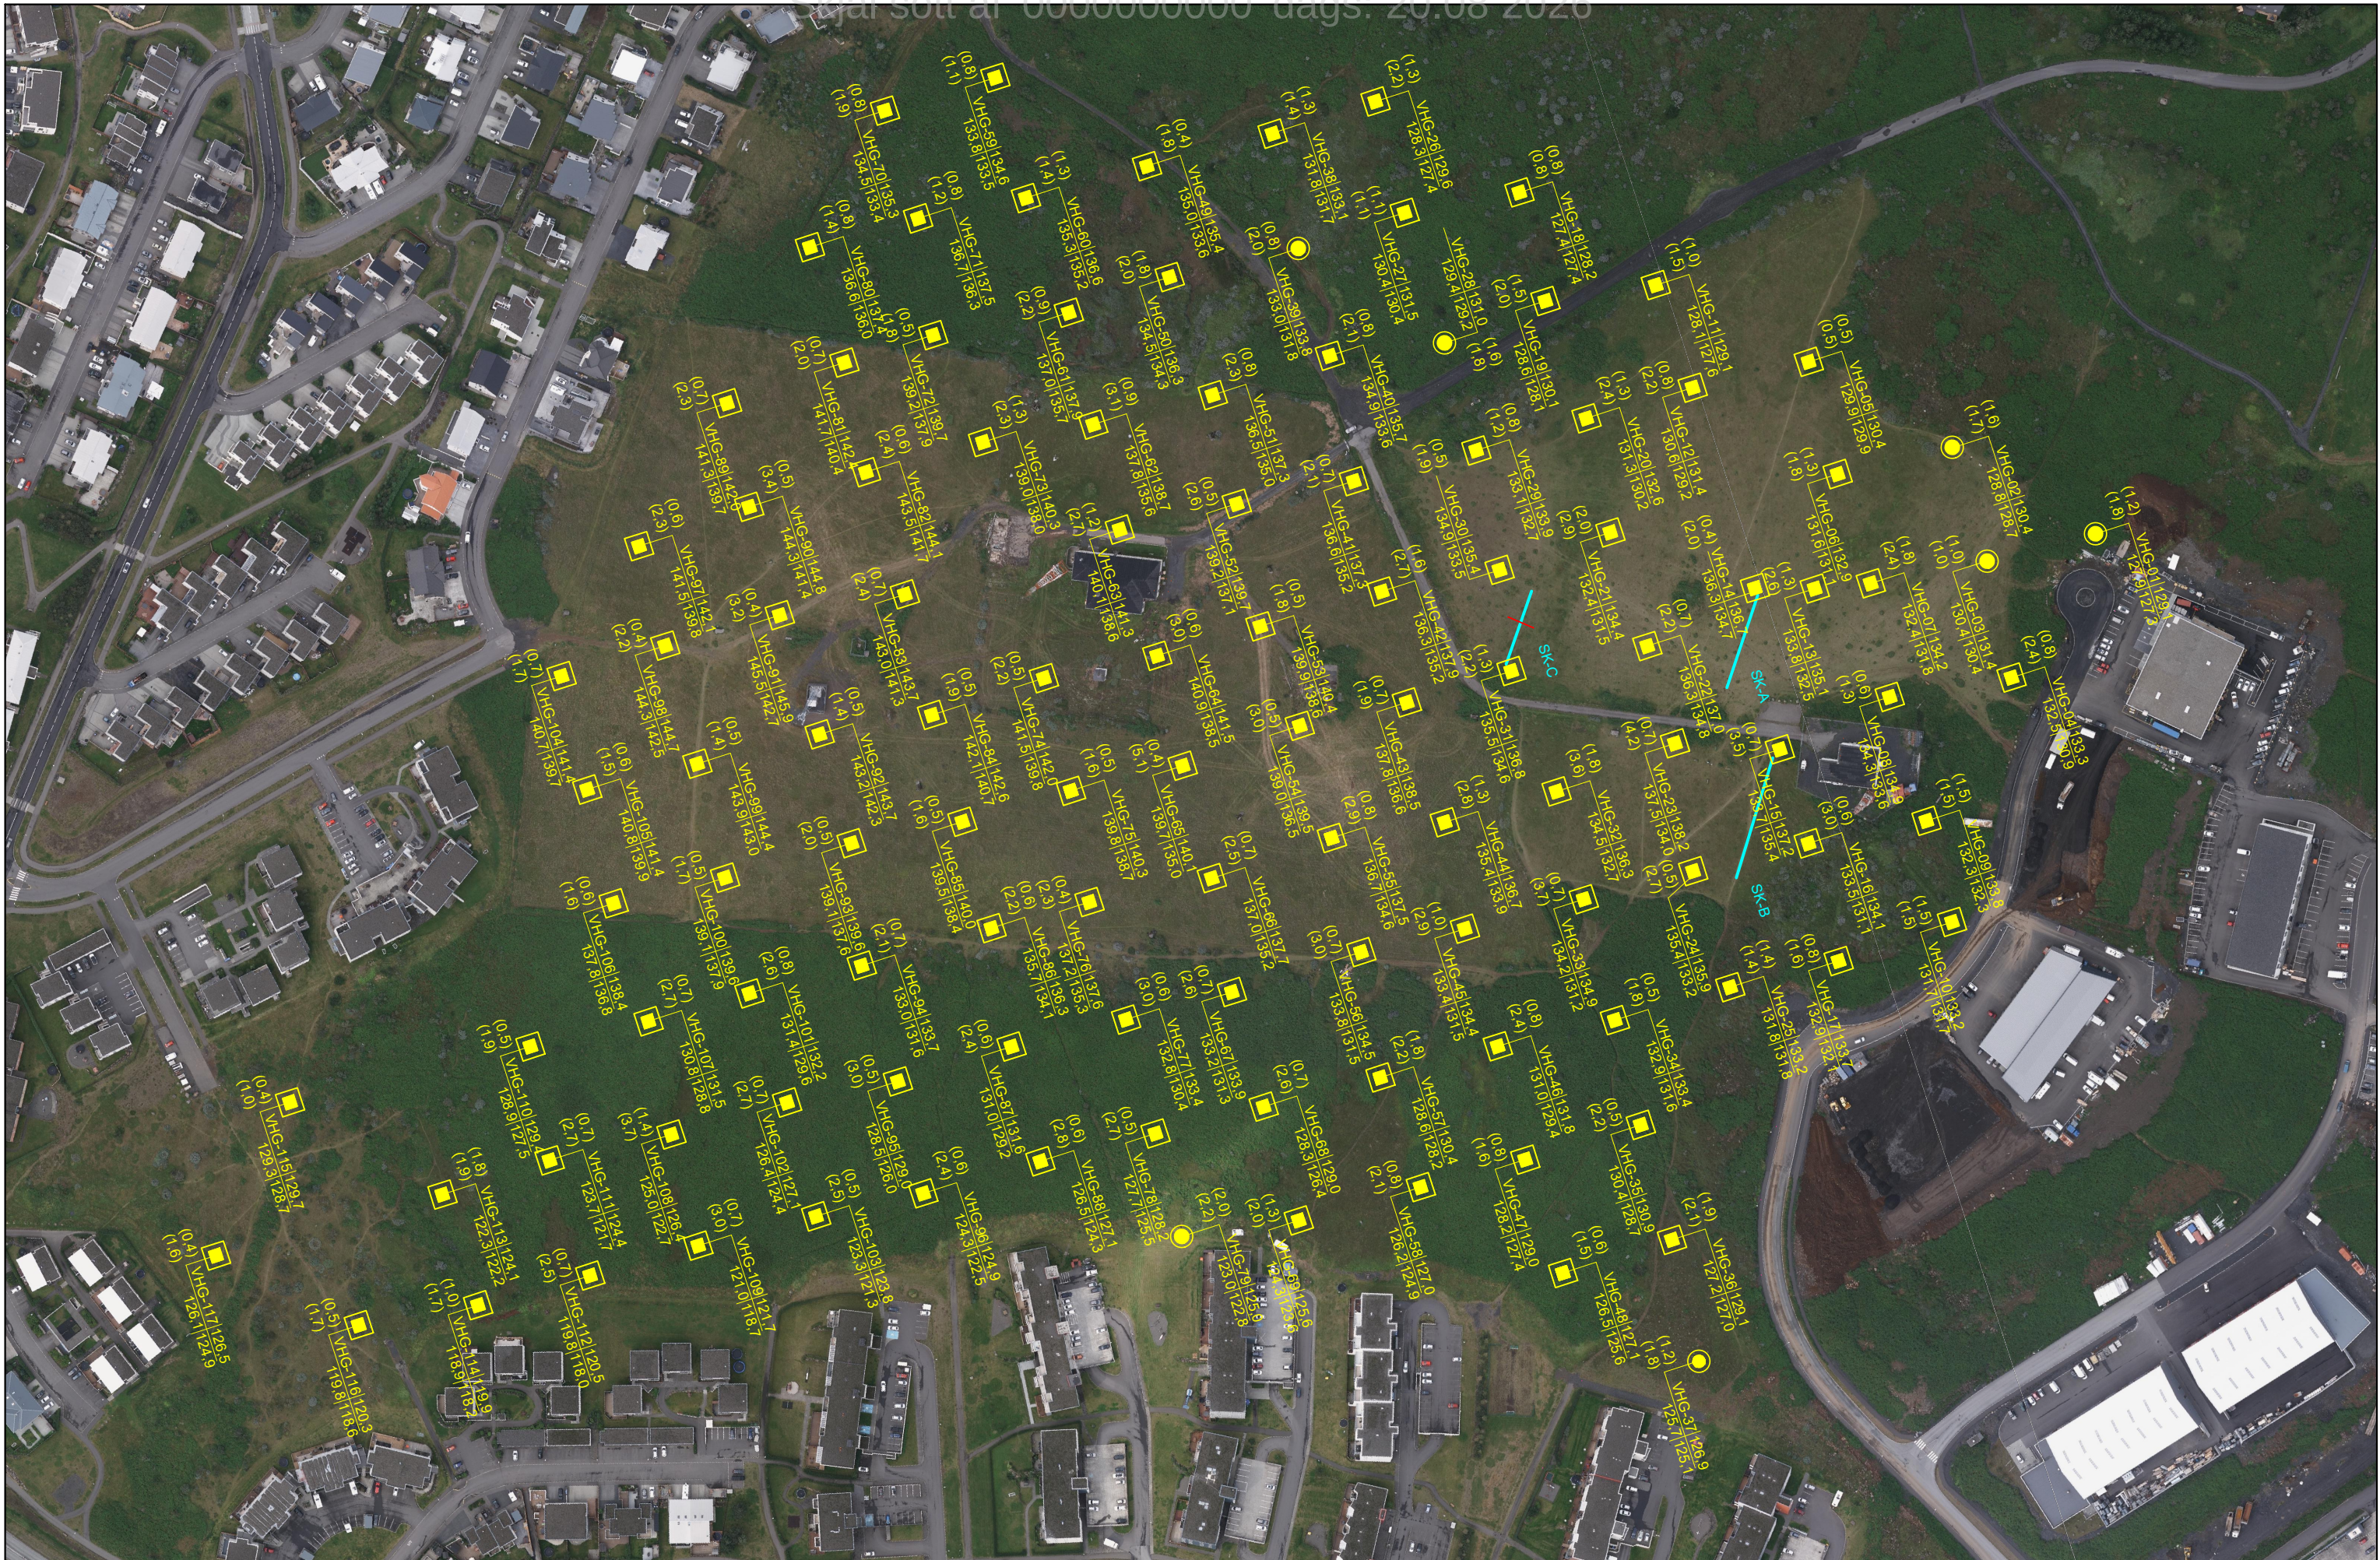
Skýringar:

Slagborhola

allri, með nokkrum undantekningum. Túlkaðar niðurstöður úr prufuholugreftri má sjá í töflu 4-1. Staðsetning prufuhola er sýnd á teikningu V101. Nákvæmari gryfjulýsingar er að finna í viðauka A.

Í töflu 4-2 má sjá túlkaðar niðurstöður jarðkönnunar á Vatnsendahvarfi. Öll hnit eru í ÍSNET93 og hæðir eru í Reykjavíkarkerfi. Staðsetning slagborana er sýnd á teikningu V101.

Í töflu 4-3 má sjá yfirlit yfir rannsóknarskurði. Staðsetning skurðanna þriggja sem grafnir voru í tengslum við athuganir á sprungum má sjá á teikningu V101.

Niðurstöður jarðtæknilegra rannsókna eru birtar á teikningu V101. Nokkur snið í gegnum rannsóknarsvæðið eru birt á teikningum V201-202. Annars er landlíkönunum fyrir burðarhæfan og fastan botn skilað til verkkaupa á Land.xml formi og gert ráð fyrir því að þau líkön verði gerð aðgengileg.
