LANDSNET

# RANNSÓKNARNIÐURSTÖÐUR Á MOSA- OG JARÐVEGSSÝNUM VIÐ HÁSPENNUMÖSTUR

DESEMBER 2022

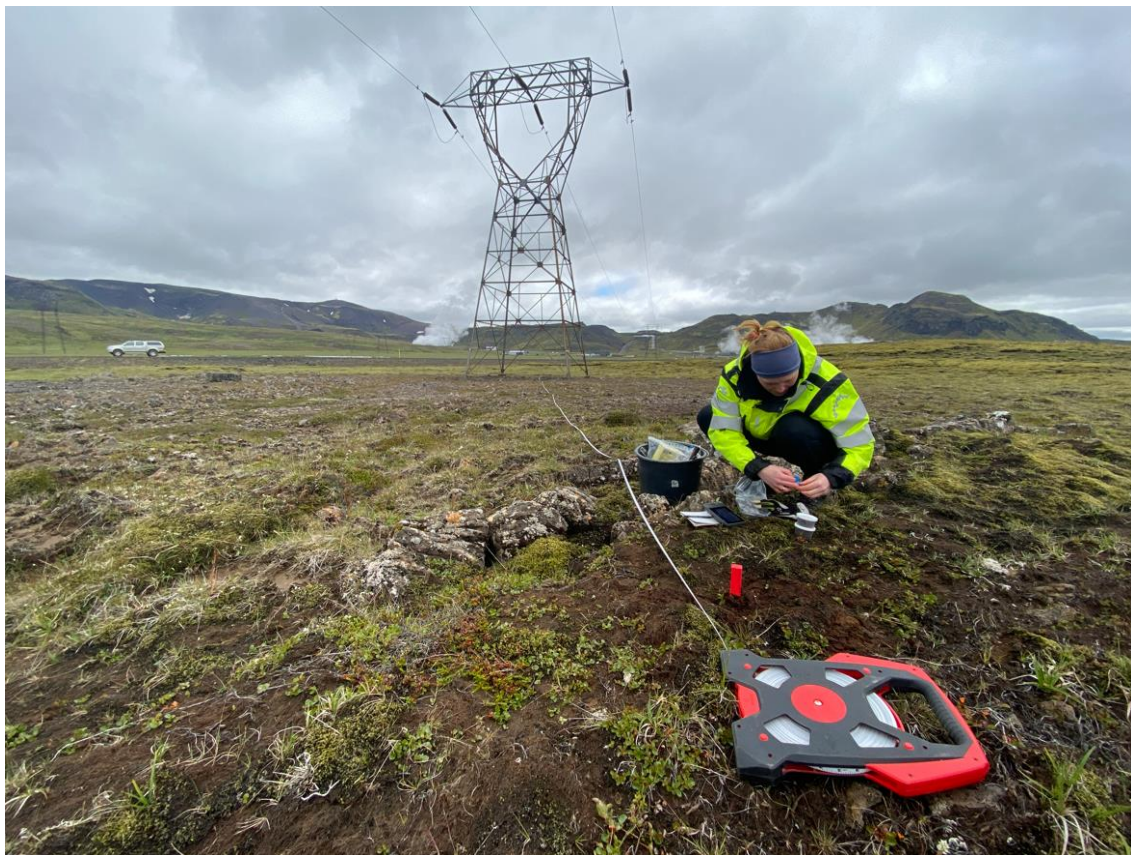
**Mynd 3** Sýnataka framkvæmd 20-30 m NV af möstrum úr skemmdum mosa og sýnatökustaðir merktir með hælum. Mynd tekin við mastur SO2-110 við Kolviðarhól.

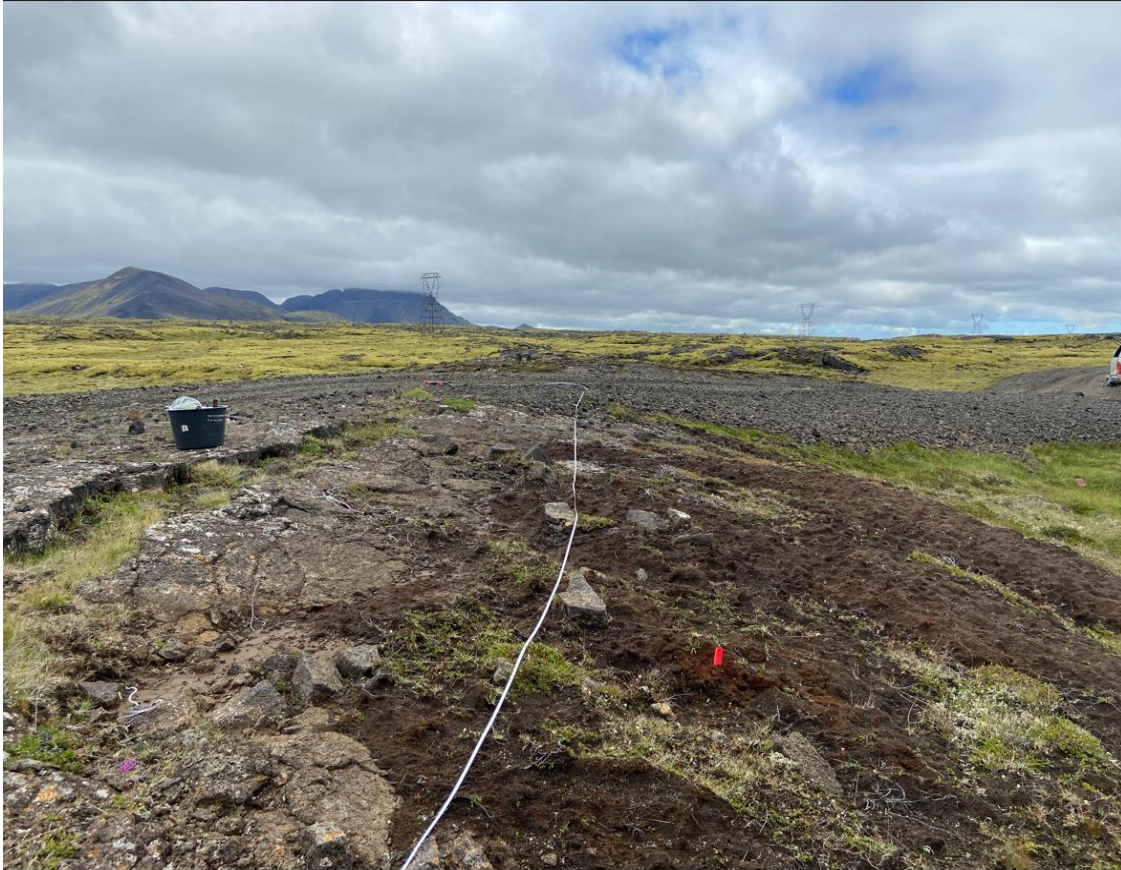
**Mynd 4** Umfang gróðurskemmda áætlað með málbandi við mastur K5 við Kolviðarhól.

Áhrifasvæði og umfang gróðurskemmda var gróflega áætlað út frá flatarmáli á þeim svæðum þar sem gróðurskemmdir voru umtalsverðar og áberandi í kring um möstur. Þar var flatarmál skemmda svæðisins reiknað út frá lengd og breidd áhrifasvæðis undan ríkjandi vindátt, sem voru mæld með málbandi. Stærð áhrifasvæðis var síðan sannreynð út frá loftmyndum úr kortavefsjá Loftmynda, þar sem myndir eru frá 2017-2021 eftir svæðum<sup>4</sup>.

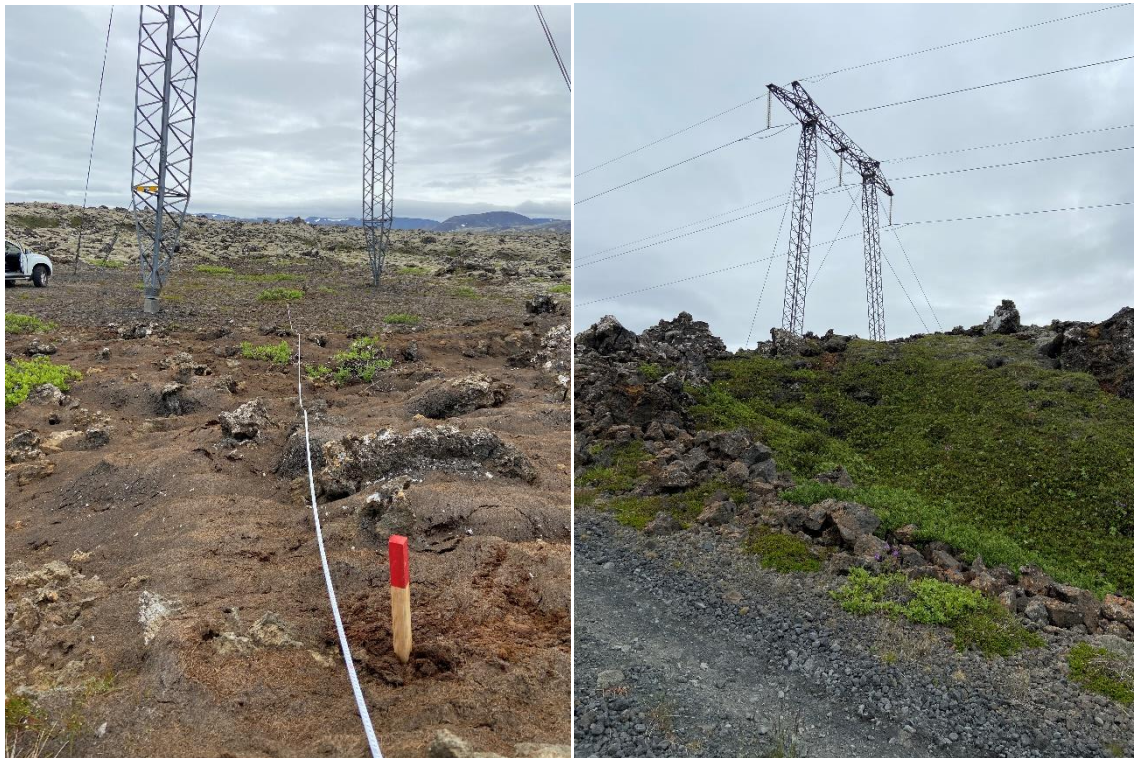
**Mynd 5** Vinstra megin sést brunninn mosi við mastur 277 á Búrfellslínu 3B sem liggur upp á hæð. Hægra megin sést að litlar gróðurskemmdir eru neðan við hæðina.

Líkt og í eldri rannsókn (Efla, 2007) voru skjólsáhrif greinileg við nokkur möstur þar sem hækkun var í landslagi NV af möstrum, eins og sést á Mynd 5. Áhrifasvæði við mastur 277 mældist minnst af þeim möstrum sem skoðuð voru við Búrfellslínu 3, fyrir utan hornmastur 300 þar sem ekki var unnt að meta stærð áhrifasvæðisins.

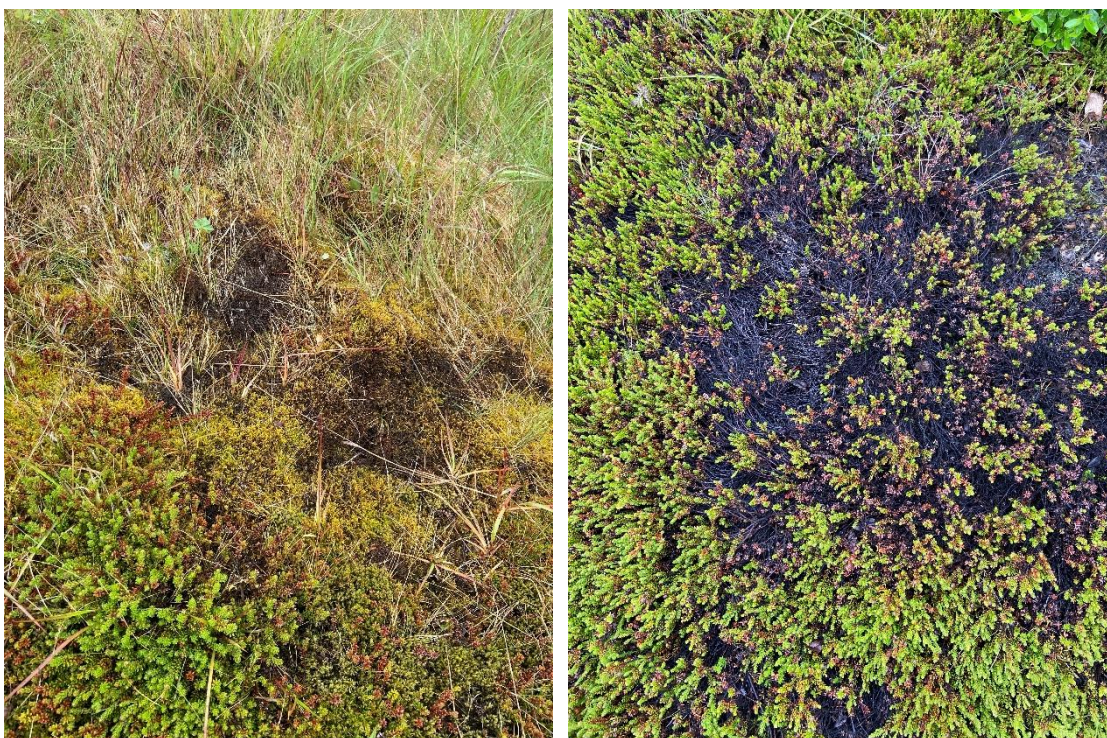
**Mynd 6** Brúnn mosi og dautt lyng við mastur 10.

Lítill eða enginn mosi var 20 m frá háspennumöstrum 10, 13 og 14 á Hamraneslínu 1&2. Þar af leiðandi voru sýni á mosa tekin í 25 m, 50 m og 39 m fjarlægð frá möstrunum, í þeirri röð sem um var getið. Á þessu svæði voru litlar sjáanlegar gróðurskemmdir, þó sáust blettir af brúnum og svörtum mosa ásamt brunablettum á grasi og lyngi í grennd við mastur 10, sjá Mynd 6. Einnig var mastur 15 skoðað en þar fannst enginn mosi. Þessi möstur eru innan brunnsvæða Gvendarbrunna, Jaðars og Myllulæks.

Við möstur 48 og 49 á Hamraneslínu 1&2, við Vellina í Hafnarfirði, voru einhverjar gróðurskemmdir sjáanlegar og því hægt að meta áhrifasvæði gróðurskemmda þar. Önnur möstur nær Hamraneshæð voru einnig skoðuð á þessu svæði en þar var lítill mosi en töluvert af lúpínu.

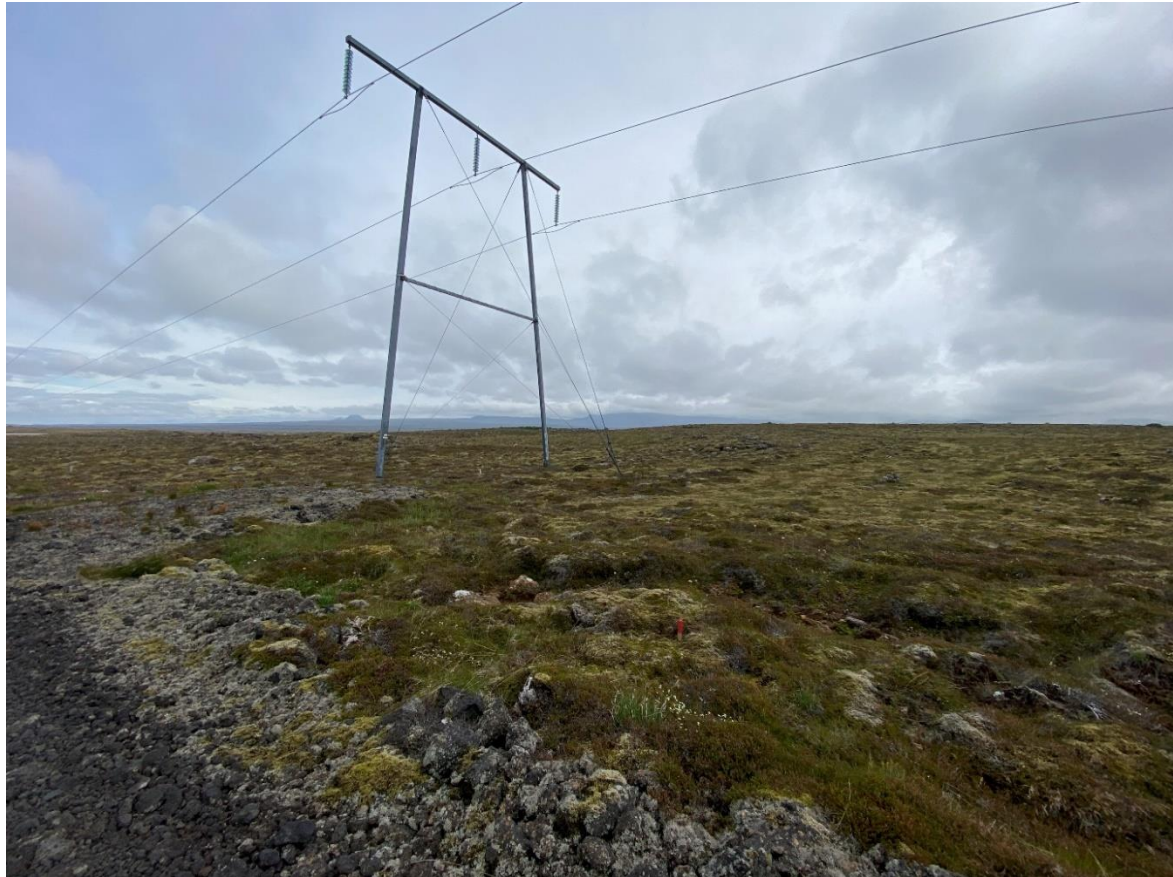
**Mynd 7 Röramöstur Suðurnesjalínu 1, mastur 85.**

Háspennumöstrin á Suðurnesjalínu 1 eru röramöstur eins og Mynd 7 sýnir. Suðurnesjalína 1 er eina línun sem skoðuð var í þessari skýrslu með ferhyrnd röramöstur en næst tengivirkinu við Hamranes eru sívöl röramöstur.
